Propos de vol

Directorat de la Sécurité des vols

Revue de Sécurité des vols des Forces canadiennes

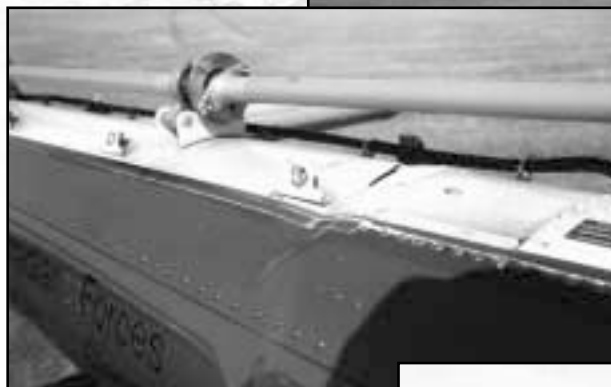
Une évaluation initiale montre que le train d'atterrissage à patins s'est légèrement évasé, que la poutre-fuselage a fléchi dans les deux sens par rapport au plan vertical et que le boîtier témoin d'atterrissage dur, situé sur le dessous de la boîte de transmission, a été cisailé et que les deux guignols de pas ont été rayés après contact avec l'arrière du boîtier de la transmission. L'hélicoptère sera envoyé à un entrepreneur de troisième échelon pour alignement de cellule.

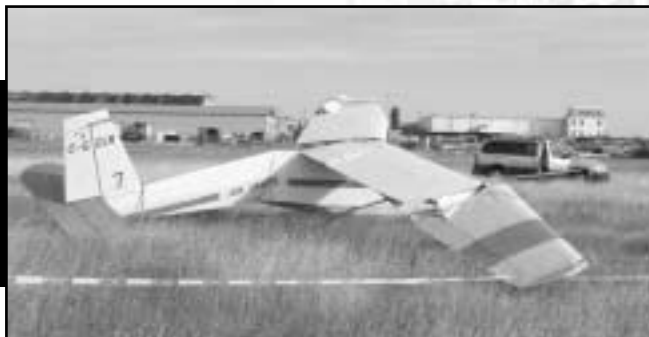
L'aéronef a subi des dommages de catégorie A. Les deux extrémités d'aile sont entrés en contact avec le sol, l'aile droite s'est brisée en deux à l'extrémité intérieure de l'aileron, et la face inférieure du cône avant a été enfoncée. Le point d'attache du longeron arrière de l'aile gauche s'est cisailé, ce qui a permis à l'aile de pivoter vers l'avant et d'endommager la verrière supérieure et le cadre de celle-ci. La partie arrière du fuselage a été déformée en son milieu, et la roulette de queue a été arrachée.

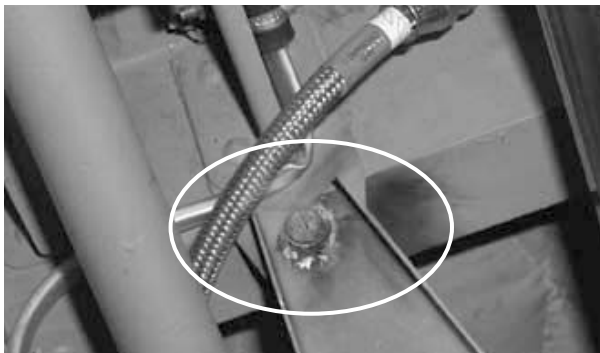
Support du panneau de disjoncteurs

Une inspection visuelle du poste de pilotage a révélé que le panneau de disjoncteurs de la console centrale n'était pas fixé. On a déterminé qu'il y avait eu des étincelles entre une barre omnibus et le support du panneau de disjoncteurs. Il était aussi évident qu'il y avait eu des étincelles sur le canal du support du panneau de disjoncteurs et sur le point de fixation de cloison de pressurisation arrière. Les disjoncteurs pour la batterie gauche et droite ainsi que pour le générateur étaient aussi déclenchés.

Fumée dans le poste de pilotage/ défaillance électrique : Pendant un court vol sur le dos pour vérifier qu'il n'y a pas d'objet détaché (shake out), les voyants de défaillance pour les convertisseurs se sont allumés pendant les conditions de « g » négatif. L'avion a été ramené sur le ventre et les voyants se sont éteints. Environ 20 secondes plus tard, des bruits d'étincelles pouvaient être entendus derrière le panneau à disjoncteurs et de la fumée a envahi le poste de pilotage. La fumée s'est dissipée immédiatement mais une suite de défaillances du système électrique ont suivi. Les procédures de la liste de vérification ont alors été mises en action. À la position « high key », le train d'atterrissage a été descendu manuellement. Un atterrissage forcé a été exécuté sans autre incident.

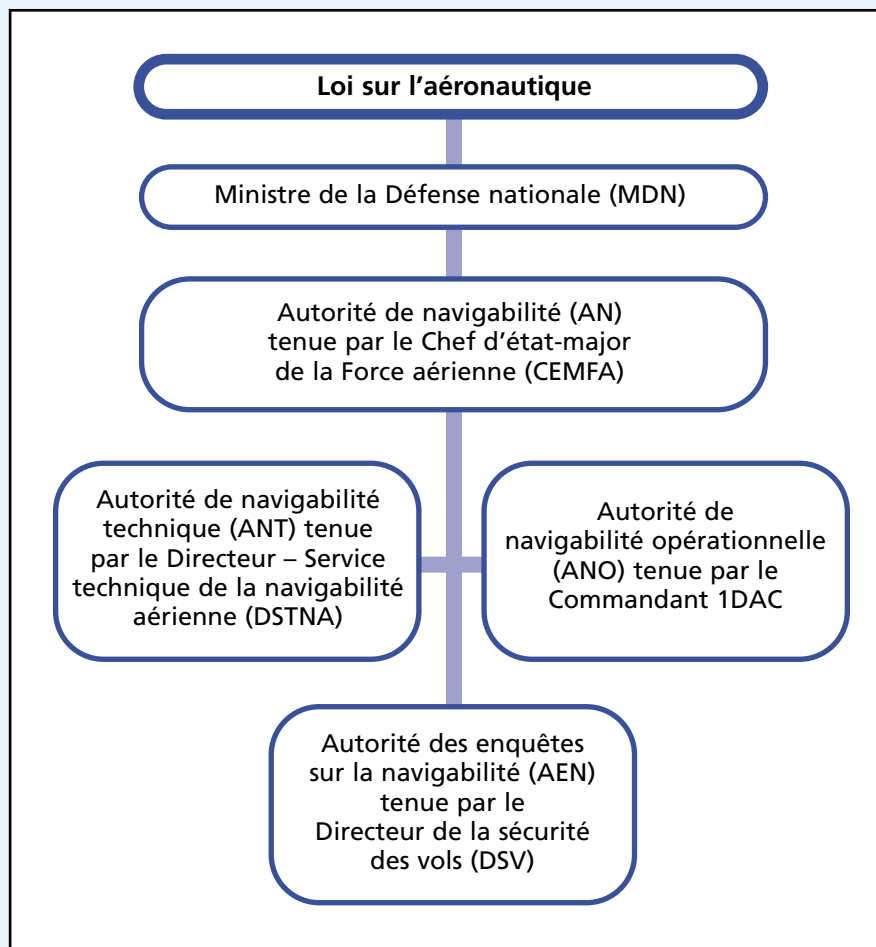
délégué les attributions et responsabilités du Programme de navigabilité du MDN et des FC en quatre rôles spécifiques et a assigné ces rôles à des individus particuliers des FC, comme illustré dans le tableau ci-bas.

Le AN est responsable pour la gestion du Programme de navigabilité du MDN et des FC. Pour assurer une exécution et une gestion efficace du programme, trois rôles clés ont été définis et assignés à des individus. Le ANT est responsable pour la réglementation de la conception, de la construction, de la maintenance et du soutien du matériel pour les produits aéronautiques (systèmes d'armes), ainsi que de l'acceptabilité de navigabilité de ces produits avant leur service opérationnel.

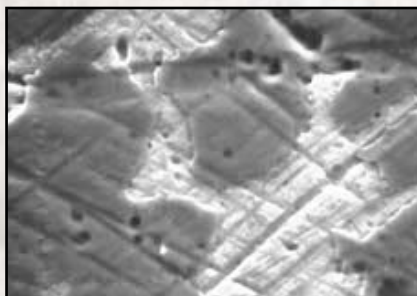
Paroi de corps de vérin de collectif

Voici un exemple significatif dans lequel l'échantillonnage des fluides a permis d'expliquer un accident d'hélicoptère, accident au cours duquel un CH136 Kiowa s'était mystérieusement écrasé en 1984 à Suffield (Alberta) au cours d'un vol de nuit ordinaire. Malgré la destruction totale de l'appareil au moment de l'impact au sol et le décès de tous les membres d'équipage, le Centre d'essais techniques de la qualité (CETQ) a réussi à déterminer qu'une substance étrangère retrouvée dans l'échantillon de liquide hydraulique prélevé au milieu de l'épave était la cause de l'accident. Il a en effet pu être établi que des particules métalliques présentes dans l'échantillon de liquide hydraulique provenaient de la paroi intérieure du corps de vérin de la commande de pas collectif.

L'analyse en laboratoire a permis de trouver du glycol (un produit identique à l'antigel qui est présent dans le radiateur de votre automobile) dans le liquide hydraulique. Il a été précisé que, au fil du temps, ce mélange corrosif avait provoqué l'écaillage du fini de la paroi intérieure du vérin, d'où le passage de particules métalliques dans le liquide. Lesdites particules ont ensuite voyagé avec le liquide jusque dans le vérin du cyclique, où elles ont bloqué le distributeur à tiroir cylindrique. Le vérin a alors reçu une commande intempestive qui l'a amené à « réagir à fond », d'où l'accident.
