Nouvelles

Numéro 1/2002

Piqué en spirale durant un vol d'entraînement

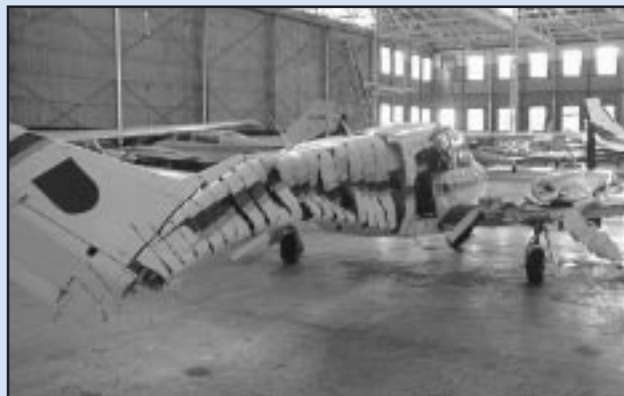
Le cliché montre le dernier appareil attaqué par le fugitif. Je crois qu'on peut difficilement faire mieux en matière de saucissonnage! Le coût des dégâts s'élève à un peu moins de 2 millions de dollars. △

D'après ce qu'on en sait, il semble que ce pilote éprouvait des difficultés à démarrer le moteur de son appareil en raison d'une batterie à plat. Alors, après avoir mis l'allumage et l'étrangleur, mais sans avoir mis les freins, il a essayé de démarrer son appareil à la main, *c'est-à-dire en lançant l'hélice à la main*. L'appareil a bien démarré, puis est allé, à bonne vitesse, se jeter sur six appareils légers appartenant à un aéro-club local.
