Sécurité aérienne

Numéro 4/2002

Vol 2005 — L'altitude de croisière est atteinte

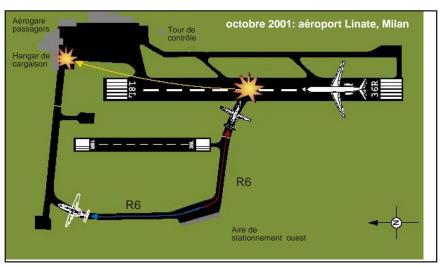
Cette illustration nous montre comment le Cessna Citation a emprunté la voie de circulation R6 au lieu de la voie de circulation R5, et a ensuité depassé le point d'attente de R6 pour la piste 36R.

Le Citation a franchi le point d'attente alors que le MD-87 commençait sa course au décollage sur la piste 36R. L'avion de ligne a percuté le Citation au moment de la rotation, ce qui a provoqué la destruction du Cessna ainsi que la mort instantanée de ses quatre occupants. L'avion de ligne a glissé le long de la piste et s'est mis à obliquer à droite. Quelques secondes plus tard, il s'est écrasé contre un hangar à bagages situé à côté de l'aire de stationnement principale, ce qui a provoqué la mort de toutes les personnes à bord ainsi que celle de quatre employés au sol. S'il avait pris une trajectoire légèrement différente, l'avion aurait traversé l'aire de stationnement principale et serait rentré dans l'aérogare passagers.
