Nouvelles

Numéro 2/2004

Pas comme d'habitude...

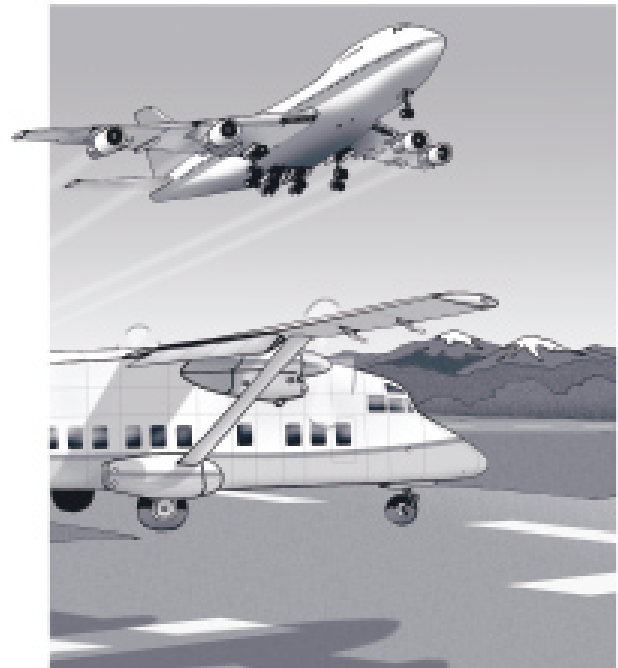
Vue d'artiste du risque de collision.

Les travaux d'entretien et de construction aux aéroports sont inévitables et nécessaires, et les aéroports canadiens n'y échappent pas. Le 20 novembre 2002, un Shorts SD 360 effectuait une approche finale de la piste 12 de l'aéroport international de Vancouver (Colombie-Britannique). Au même moment, un Boeing 747-400 à destination du Japon commençait sa course au décollage de la piste 26R. Il est rare que de gros avions décollent de la piste 26R à Vancouver, mais des travaux de construction étaient en cours, et deux grues avaient été érigées au-delà de la fin de bande de la piste 26L, soit la piste de décollage normalement utilisée par les gros avions à Vancouver. Les circonstances « inhabituelles » étaient en place et constituaient le premier maillon de la chaîne d'événements qui aurait pu mener à un accident. Heureusement, cette chaîne a été rompue, comme s'est souvent le cas. Cependant, il existait toujours un risque élevé de collision puisque le Shorts SD 360 est passé à 0,5 NM devant le Boeing 747-400 et à 100 pi sous ce dernier. Le présent résumé est tiré du rapport final

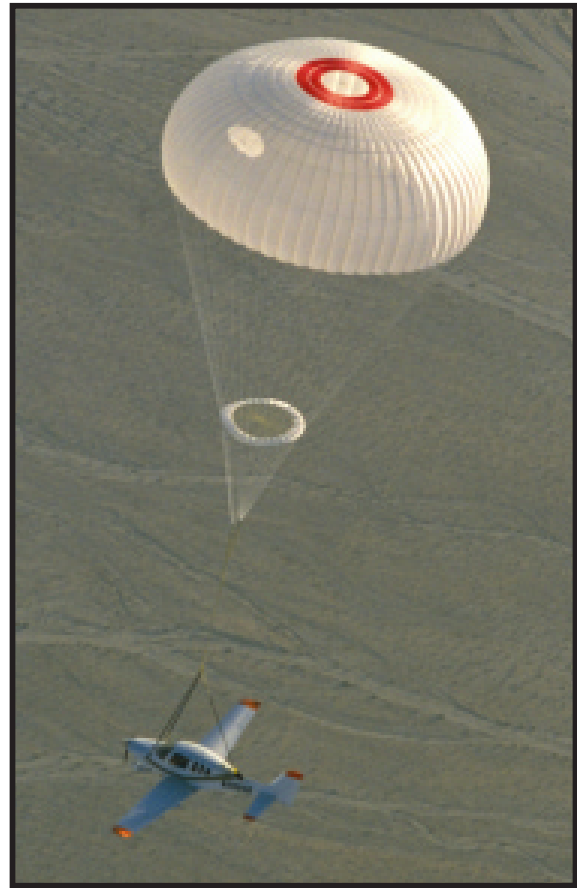
Le parachute, léger et de très petite taille, se trouve dans un contenant spécial situé près du centre de gravité de l'avion ou de l'ultra-léger. Il est expulsé hors de son contenant par un propulseur à poudre et il se déploie à

diverses vitesses, selon la hauteur de l'avion, pour éviter toute défaillance structurale de la voileure. Le pilote déploie manuellement le parachute en tirant sur une poignée. Piloter de petits avions demande beaucoup de concentration, parce qu'à la moindre erreur, ces appareils ne pardonnent pas. En cas de défaillance structurale ou si un rabattant, un cisaillement du vent ou toute autre condition atmosphérique vous empêchent de conserver la maîtrise de votre appareil à basse ou à haute altitude et qu'un écrasement est imminent, n'est-il pas réconfortant de pouvoir compter sur un tel système de sauvetage qui vous épargnera de graves blessures et vous permettra de continuer à profiter de la vie?

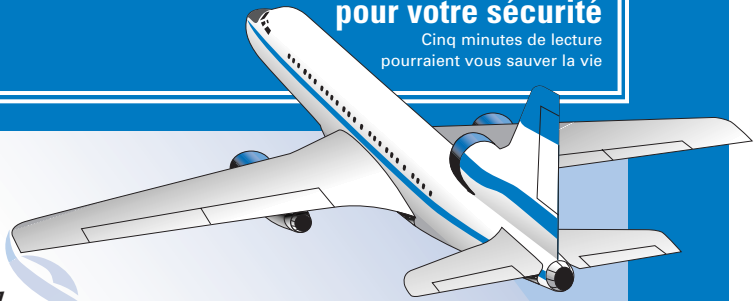
Attention aux tourbillons

À partir des bouts d'ailes ou du rotor, les avions et les hélicoptères forment dans leur sillage de violentes spirales d'air

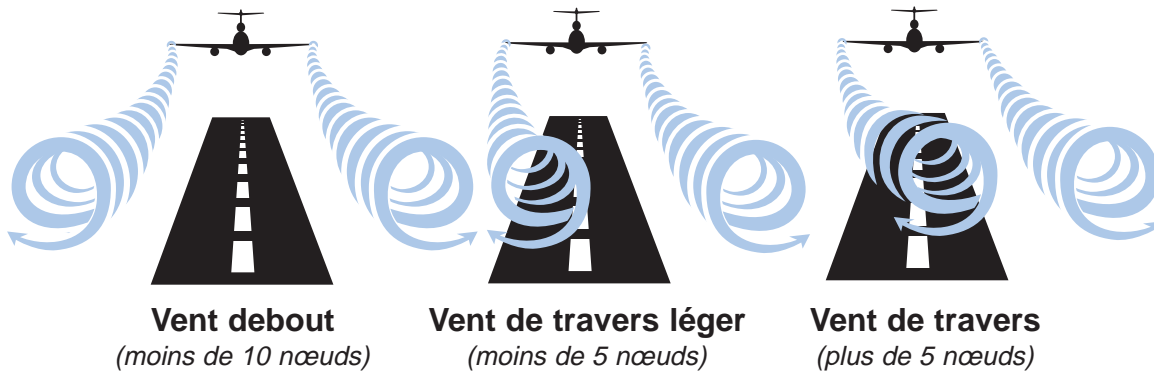
L'aile ou le rotor crée une poussée vers le bas. Donc... les tourbillons de bouts d'ailes descendent sous la trajectoire de vol.

Vent debout
(moins de 10 nœuds)

Vent de travers léger
(moins de 5 nœuds)
