Numéro 4/2004

Vol VFR dans des conditions météorologiques défavorables — Collision avec le relief

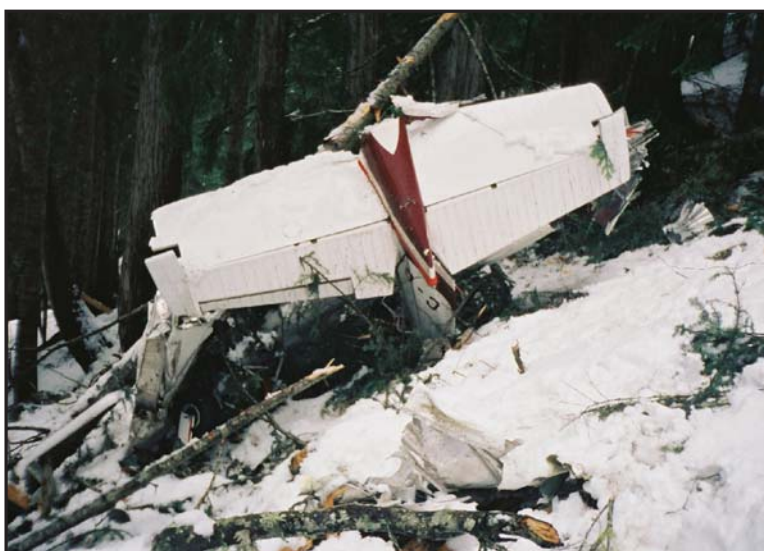
L'aéronef était équipé pour le vol aux instruments et avait notamment à son bord un transpondeur, deux VOR, un DME, un ADF et un GPS. Il n'était équipé d'aucun dispositif d'antigivrage ni de dégivrage. Il a été impossible d'établir si le pilote a tenu compte de la masse et du centrage de l'aéronef; aucun calcul n'a été retrouvé. Avant d'atterrir à Abbotsford, l'appareil avait quitté Boeing Field à Seattle (Washington), où le BST a pu déterminer qu'avant son décollage, la masse de l'appareil était 164 lb de plus que la masse maximale autorisée au décollage qui est de 2 950 lb. L'appareil ne fut pas ravitaillé à Abbotsford.

Le BST a calculé qu'au moment de l'accident, la masse de l'appareil était de 2 949 lb.

L'épave a été retrouvée sur une pente inclinée à 45 degrés densément boisée faisant face à l'ouest, à environ un mille marin au sud de la route directe entre Abbotsford et Revelstoke. Les dommages qu'a subis l'arbre et les traces auxquelles a donné lieu l'impact laissent croire qu'au moment de l'accident, la trajectoire de vol de l'appareil était essentiellement verticale. On a examiné l'épave en vue de déceler des anomalies qui auraient pu exister avant l'impact et on n'en a découvert aucune.

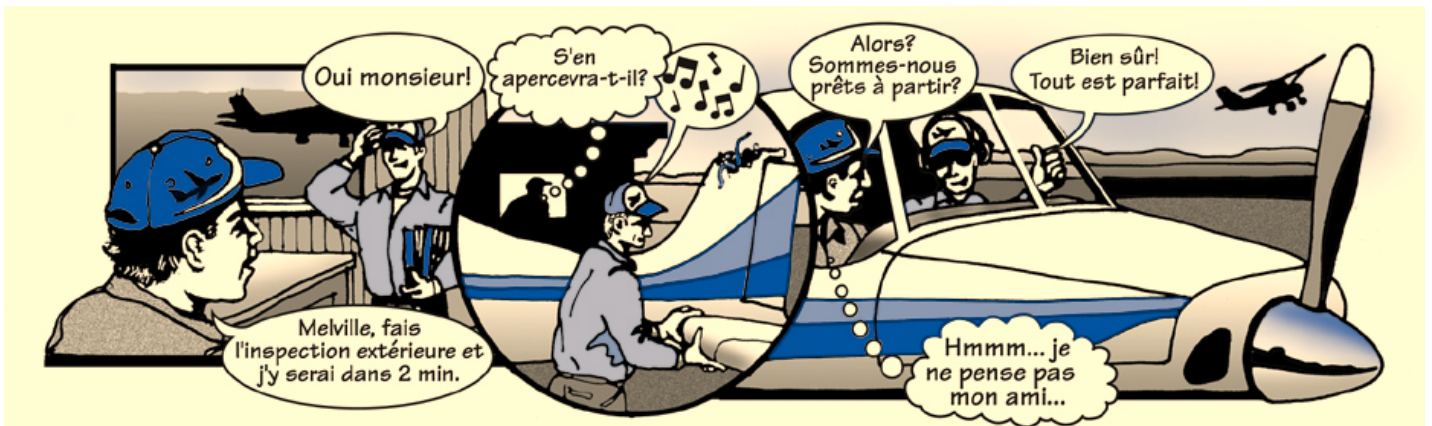
supérieure de la direction, l'instructeur n'en croyait pas ses propres yeux. Des fils anciennement reliés au phare rotatif et au feu de navigation arrière pendaient lamentablement par un trou au rebord déchiqueté.

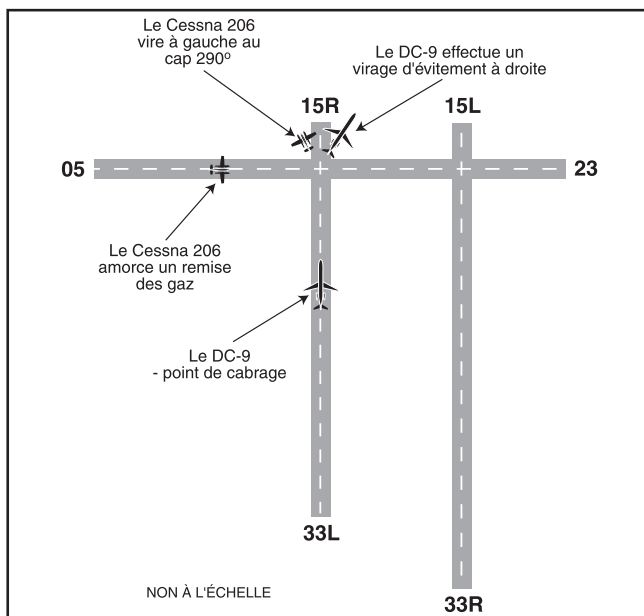
Le 25 août 2002, à 9 h 36, heure avancée de l'Est, un Cessna TU206G amphibie à flotteurs se trouve à environ 3 milles marins à l'ouest de l'aéroport international Lester B. Pearson de Toronto (Ontario), en approche vers la piste 05. Il est autorisé à se poser et doit se tenir à l'écart de la piste 33L. Une minute plus tard environ, un McDonnell Douglas DC-9 est autorisé à se rendre à la piste 33L pour le départ. Peu après, le contrôleur d'aéroport avise l'équipage du DC-9 qu'un Cessna 206 doit bientôt se poser et doit se tenir à l'écart de la piste 33L, puis il autorise l'équipage du DC-9 à décoller.

Suite au toucher des roues du Cessna 206 sur la piste 05, le contrôleur donne au pilote du Cessna ses instructions de roulage et lui demande de se tenir à l'écart de la piste 33L. Le pilote du Cessna avise alors le contrôleur qu'il doit remettre les gaz à cause d'un problème de train d'atterrissage. Le contrôleur ordonne immédiatement au pilote du Cessna d'amorcer un virage serré à gauche. Au même instant, l'équipage de conduite du DC-9, qui vient de prendre son envol, aperçoit le Cessna et exécute un virage à droite. Au moment de l'incident, l'espacement entre les deux aéronefs était d'environ 100 pieds sur le plan latéral et de 100 pieds sur le plan vertical, à la verticale du seuil de la piste 15R. Le DC-9 était le plus haut. L'incident n'a pas fait de blessés.

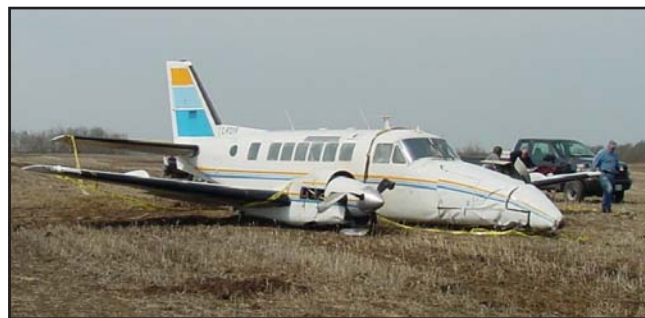
1. La nature de l'installation présente le risque que, par mégarde, des personnes qualifiées installent mal des actionneurs de compensateur de stabilisateur sur les

Beech 99 et 100. Aucun avertissement n'a été publié pour aviser les installateurs de l'existence du risque de mal installer les actionneurs.
