**REVÊTEMENTS
ANTI-CARBONATATION
POUR LES BÂTIMENTS
CANADIENS**

DIVISION DE LA RECHERCHE
SOCIÉTÉ CANADIENNE D'HYPOTHÈQUES ET DE LOGEMENT
682, chemin de Montréal
Ottawa (Ontario)
K1A 0P7

ROBERT HALSALL AND ASSOCIATES LIMITED
Ingénieurs-conseils
6^e étage
188, avenue Eglinton est
Toronto (Ontario)
M4P 2X7

le 22 décembre 1992

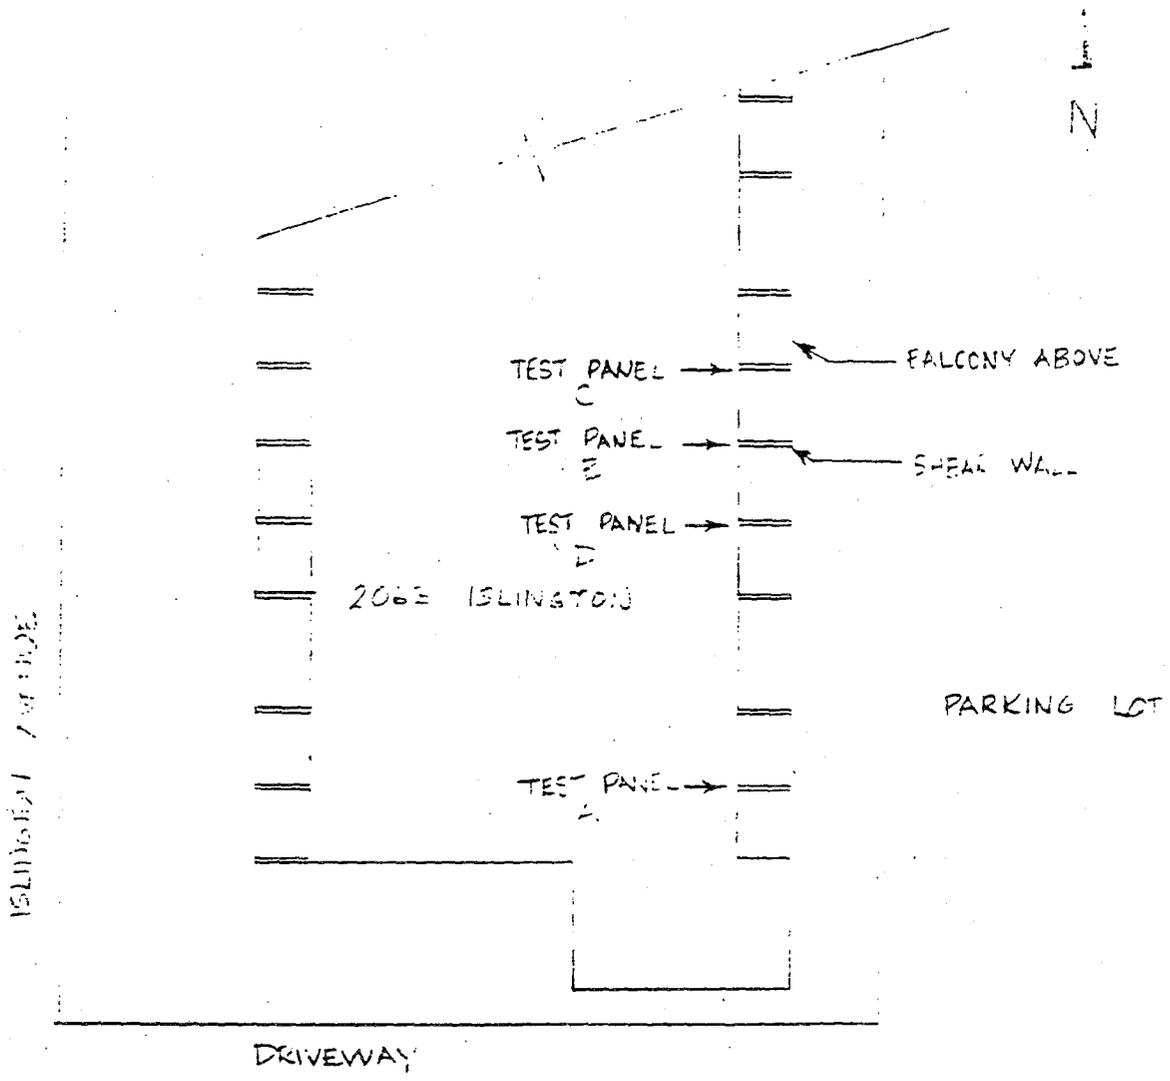
M	ANTI-CARBONATION COATINGS	Date: N/AE 02	Scale: NTS
	2063 ISLINGTON AVE.	Drawn by: SV	Checked by:
	PLAN SHOWING LOCATION OF TEST PANELS	Project No. 90x70	
	ROBERT HALSALL & ASSOCIATES LTD.	Drawing No. SK-1

PANEL	SCALE
1	1:100
2	1:100
3	1:100
4	1:100

Les zones d'essai ont été choisies conformément au protocole d'essai (annexe A) de telle sorte que la seule voie de pénétration du dioxyde de carbone dans le béton soit le revêtement et non le flanc du mur. Le revêtement a été appliqué à une extrémité et des deux côtés des murs de contreventement jusqu'au joint formé par le bâtiment et le mur de contreventement, et ce sur un étage complet. Il n'y a pas de balcon à l'étage du bâtiment d'essai (voir la photo n° 1 de l'annexe E); donc, les occupants n'ont pas accès aux zones d'application du revêtement. Cette caractéristique devrait donc éviter que les zones d'essai subissent des actes de vandalisme ou soient repeintes. Enfin, les zones d'essai ne sont pas exposées au sel.
