LA STRUCTURE DES OXYDES DE SILICIUM DOPÉS AU
HCI ET LEUR REVÊTEMENT MÉTALLIQUE

M. BOUCHARD, W.A. HARTMAN ET R.M. KULEY

RAPPORT DU CRC N° 1298

OTTAWA, OCTOBRE 1976

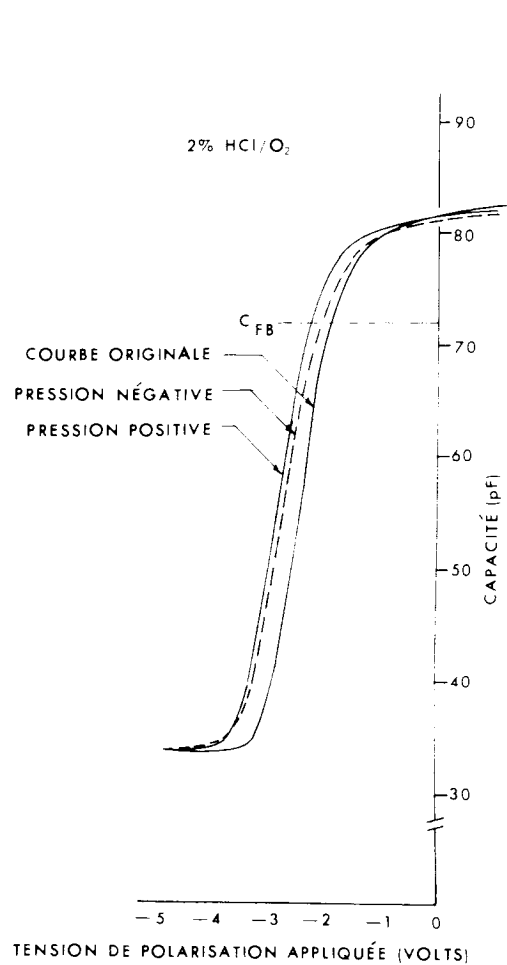
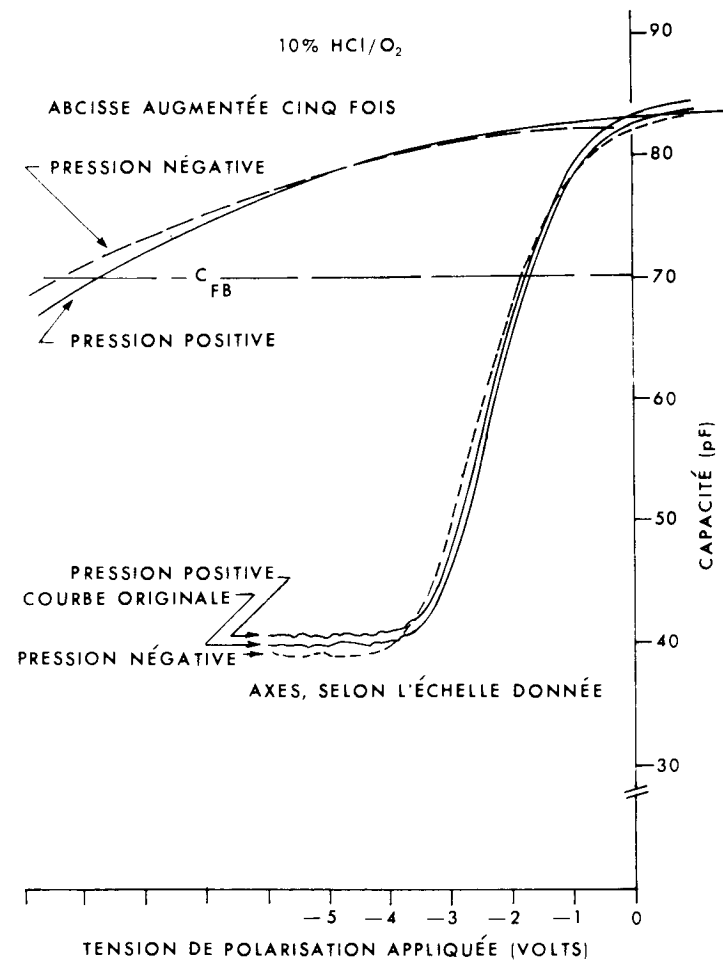
a) Pour les plaquettes traitées avec une solution 2% HCl/O₂.

b) Pour les plaquettes traitées avec une solution 10% HCl/O₂.

Illustration n° 3. Effet de la teneur en HCl de la couche oxydée sur la pente du rapport "tension de polarisation-capacité" du condensateur métal-oxyde-semiconducteur, après une pression négative exercée par la tension de polarisation et la température.

Vu que la pente des courbes de rapport "tension-capacité" changeait après une pression négative et qu'elle camouflait partiellement l'effet du mouvement ionique et que la variation de la pente n'était pas uniforme sur toute la plaquette, nous avons obtenu toutes sortes de valeurs de Q_0/q pour les oxydes à teneur en HCl de 6 à 10%. Pour les quelques condensateurs de valeur Q_0/q négative, nous avons pu établir la limite supérieure de la teneur en ions positifs mobiles, en utilisant la variation de la tension V_{FB} , mesurée à la température de la pièce et celle notée après une pression positive. C'est ainsi que nous avons pu déterminer le Q_0/q des oxydes à teneur en HCl de 6% pour les plaquettes d'orientation $\langle 111 \rangle$.

Des distortions de courbes de rapport "tension-capacité", semblables aux variations de pente mentionnées ci-dessus, ont été attribuées à la création de charges positives fixes et d'états de surface rapides à l'interface Si-SiO_2 [6, 11]. Ces états d'interface se forment aussi sous l'action de pressions négatives résultant du rapport entre la tension de polarisation et la
