# **SÉCHAGE DES MURS DE SOUS-SOL**

## **Rapport final du projet**

**Tom W. Forest et Mark Y. Ackerman  
Department of Mechanical Engineering  
University of Alberta  
Edmonton (Alberta)**

**Mars 1999**

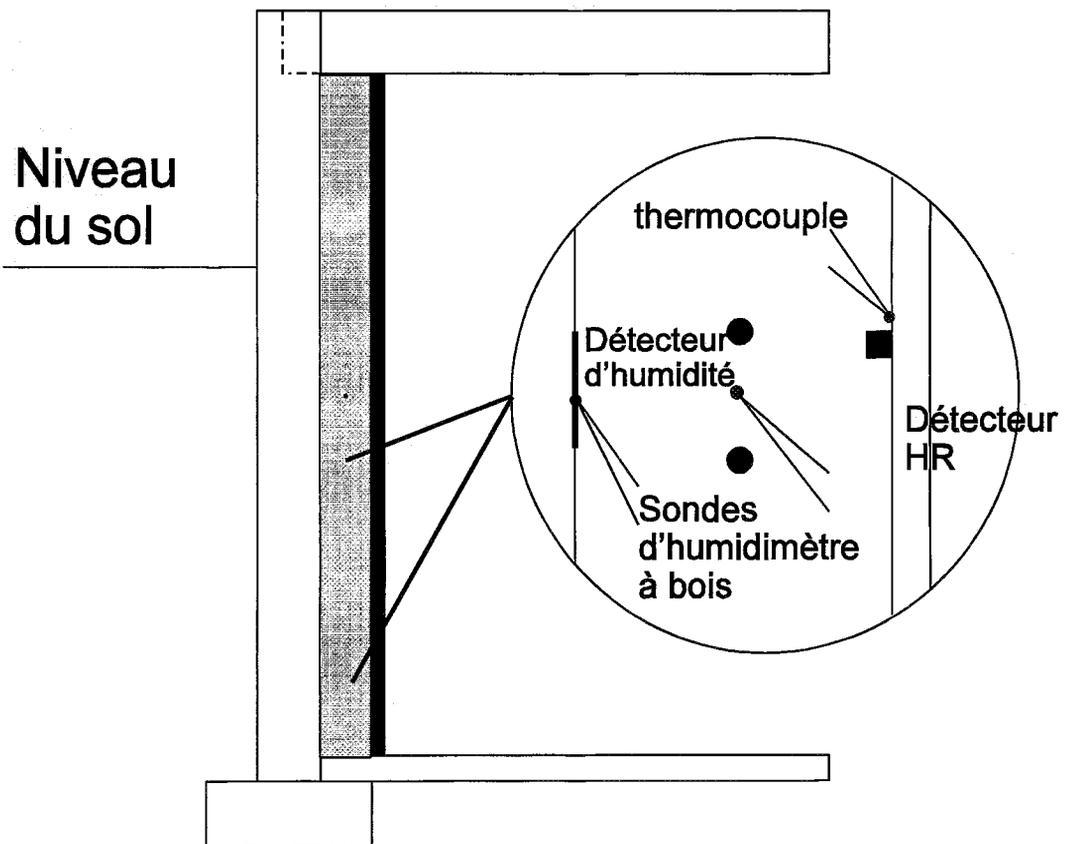
Figure 1 Emplacements de détecteurs sur un panneau d'essai type.

Les mêmes instruments ont été posés sur tous les murs à ossature de bois, à mi-hauteur et à 0,3 m au-dessus du plancher du sous-sol, comme l'indique la figure 1.

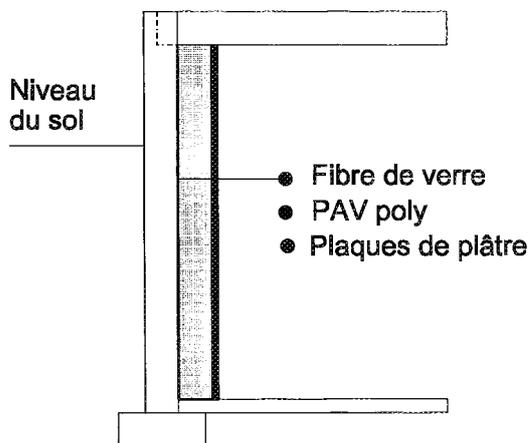
Fig.2a Panneau d'essai 1 – Mur ordinaire et PAV derrière les plaques de plâtre.

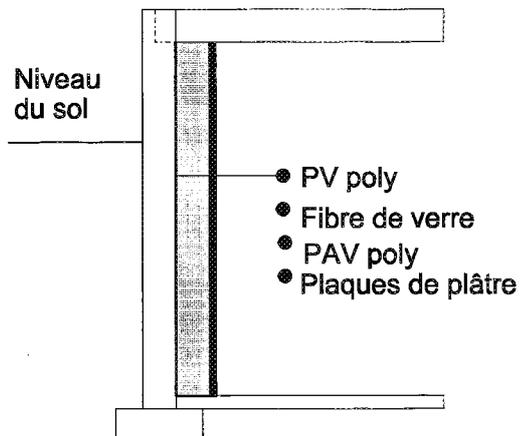
Fig.2b Panneau d'essai 2 – Mur ordinaire, PAV derrière les plaques de plâtre et contre le mur du sous-sol.

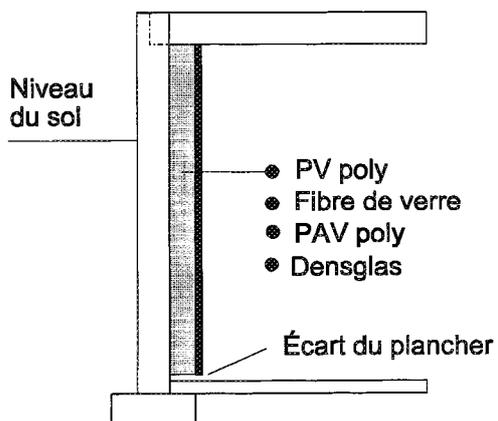
Fig.2c Panneau d'essai 3 – Mur à poteaux d'acier, écart du plancher, poly des deux côtés.

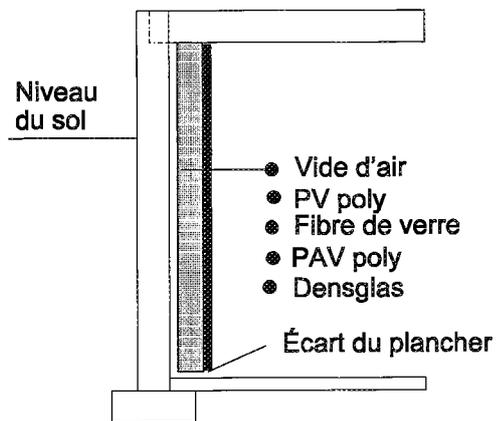
Fig.2d Panneau d'essai 4 – Mur à poteaux d'acier, écart entre le mur et le plancher, poly des deux côtés.

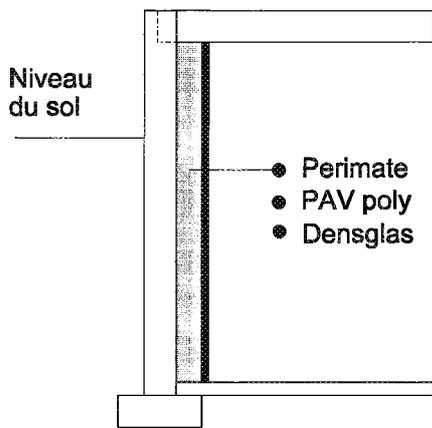
Fig.2e Panneau d'essai 5 - Perimate et polystyrène extrudé avec poly et Densglas

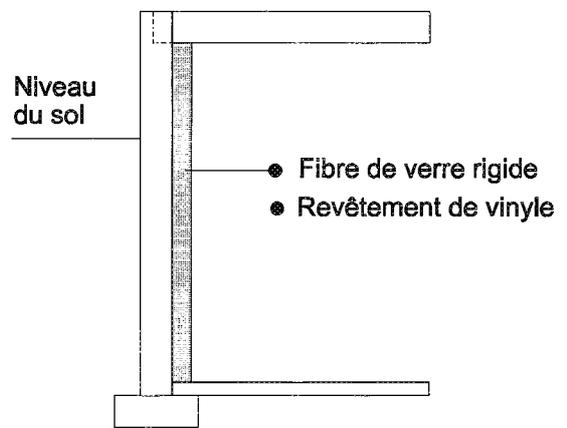
Fig. 2f Panneau d'essai 6 – Mur avec fibre de verre rigide et revêtement intérieur de vinyle

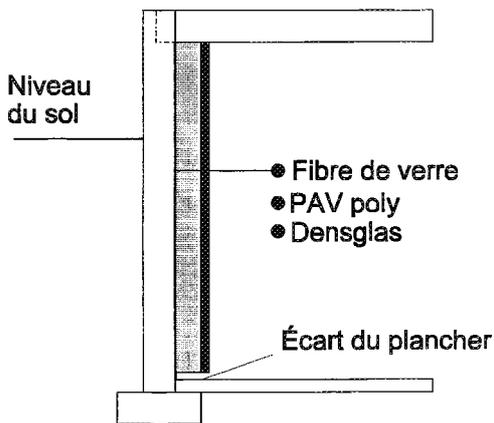
Fig 2g Panneau d'essai 7 – Construction ordinaire améliorée avec poly, Densglas et écart du plancher.

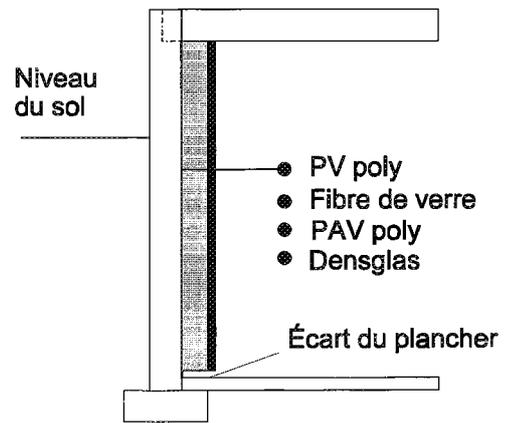
Fig 2h Panneau d'essai 8 - Amélioré ordinaire avec poly des deux côtés et écart du plancher.

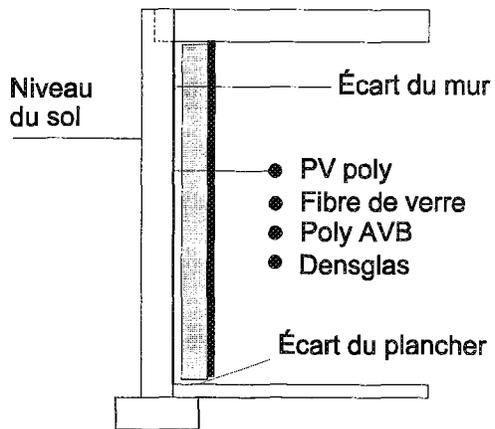
Fig 2i Panneau d'essai 9 – Construction ordinaire améliorée avec poly des deux côtés, écart du plancher et du mur.

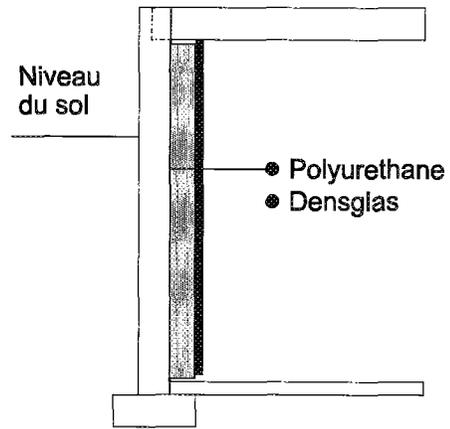
Fig 2j Panneau d'essai 10 – Construction brevetée à poteaux de bois, isolant de polyuréthane et Densglas.

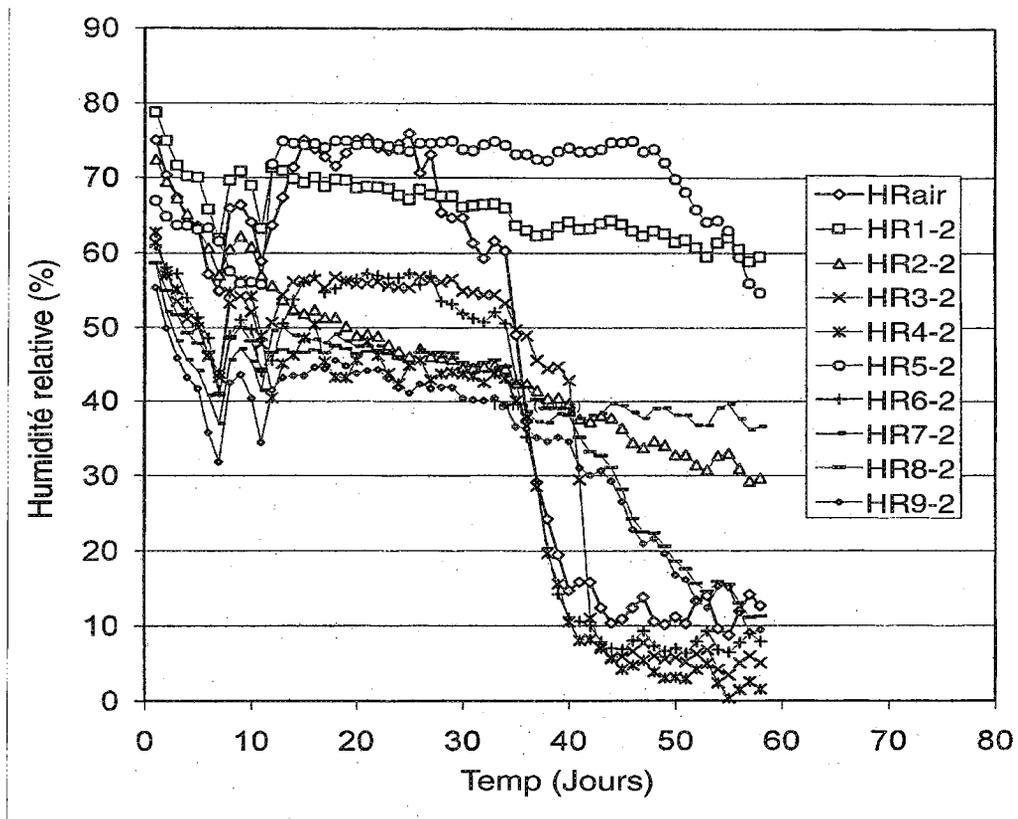
Figure 3 Mesures d'humidité relative sur tous les panneaux, point inférieur – première fuite

La figure 3 indique les mesures d'humidité relative prises aux deux points (à 0,3 m du plancher) dans chaque panneau, de même que l'humidité relative de la pièce. Initialement, comme l'indique la figure, il y avait peu de possibilités que les panneaux sèchent. Compte tenu de l'humidité relative élevée du sous-sol et de la température superficielle de certaines parties du mur de sous-sol non isolé au-dessus du niveau du sol, l'eau se condensait en surface sous le point de rosée et s'écoulait sur le mur jusqu'au plancher du sous-sol. Nous avons essentiellement créé un caisson hermétique où nous ne pouvions contrôler l'humidité relative. De l'avis général, ces conditions n'étaient pas typiques (niveau d'humidité relative anormalement élevé); une ouverture a donc été pratiquée dans la partie supérieure de la structure afin d'augmenter le taux d'infiltration et l'extraction de la vapeur d'eau. L'ouverture a eu pour effet de faire grimper le taux d'infiltration de manière radicale, si bien que l'air humide chaud est vite remplacé par de l'air extérieur plus frais qui, une fois qu'il a atteint la température ambiante, est capable d'absorber de grandes quantités d'humidité.

Après avoir ventilé la structure pour une période d'environ deux semaines, l'humidité relative a été portée à moins de 50 % ; une ventilation continue l'a ultérieurement ramenée à 10-15 % (40<sup>e</sup> jour). Le séchage de tous les panneaux, à l'exception des panneaux 1 et 5, était évident à compter de ce point. Bien que les panneaux 1 et 5 aient affichés une réaction à l'évolution des conditions de la pièce, leur réaction était beaucoup plus lente que les autres, vraisemblablement à cause de l'absence d'un pare-vapeur externe de 6 mm, dans le cas du panneau 1, car la fuite a bien mouillé les membrures de l'ossature de bois et l'isolant. Pour ce qui est du panneau 5, comme le polystyrène inhibe l'évaporation de l'humidité emprisonnée entre le panneau et le mur de béton, l'humidité relative est demeurée élevée.

Les panneaux 2 et 7, tous les deux à ossature de bois, ont affiché une réaction intermédiaire, l'humidité relative au point inférieur étant baissée à environ 35 % le 60<sup>e</sup> jour. La lisse basse du panneau 2 était appuyée sur le plancher de béton et le panneau 7, avec Densglas<sup>MC</sup> au lieu de plaques de plâtre, ne comportait pas de pare-vapeur externe, mais la lisse basse n'était d'humidité en réagissant au niveau d'humidité ambiante.

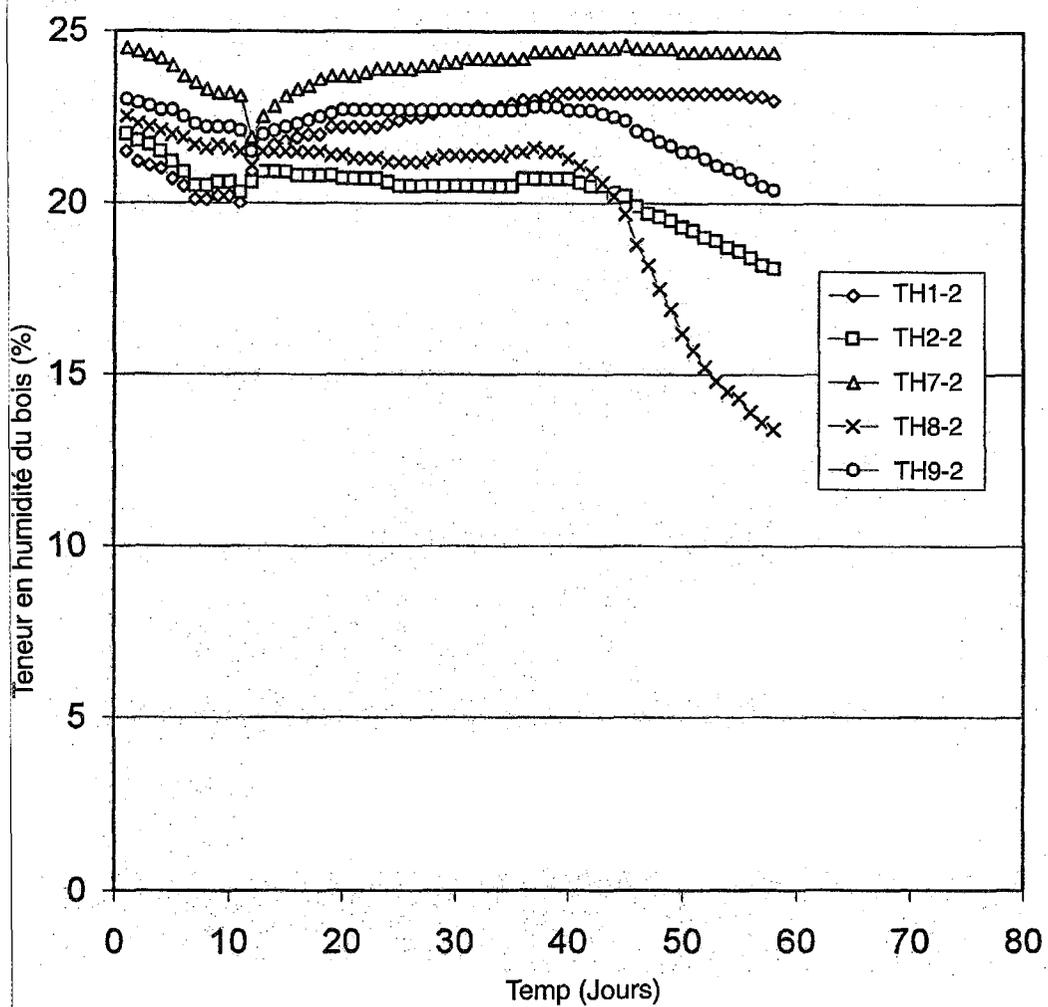
Figure 4 Mesures de teneur en humidité du bois à 0,3 m – Première fuite

La figure 4 indique les mesures d'humidité du bois prises au centre des poteaux à une hauteur de 0,3 m au-dessus du plancher pour les cinq panneaux à ossature de bois. Les panneaux 2 et 7 n'ont pas affiché une importante réduction de teneur en humidité durant les essais. Cette tendance est compatible avec les mesures d'humidité relative prises au même endroit, qui n'ont jamais baissé plus bas que 30 %. Quant aux trois autres panneaux, ils ont séché lorsque l'humidité relative locale baissait.

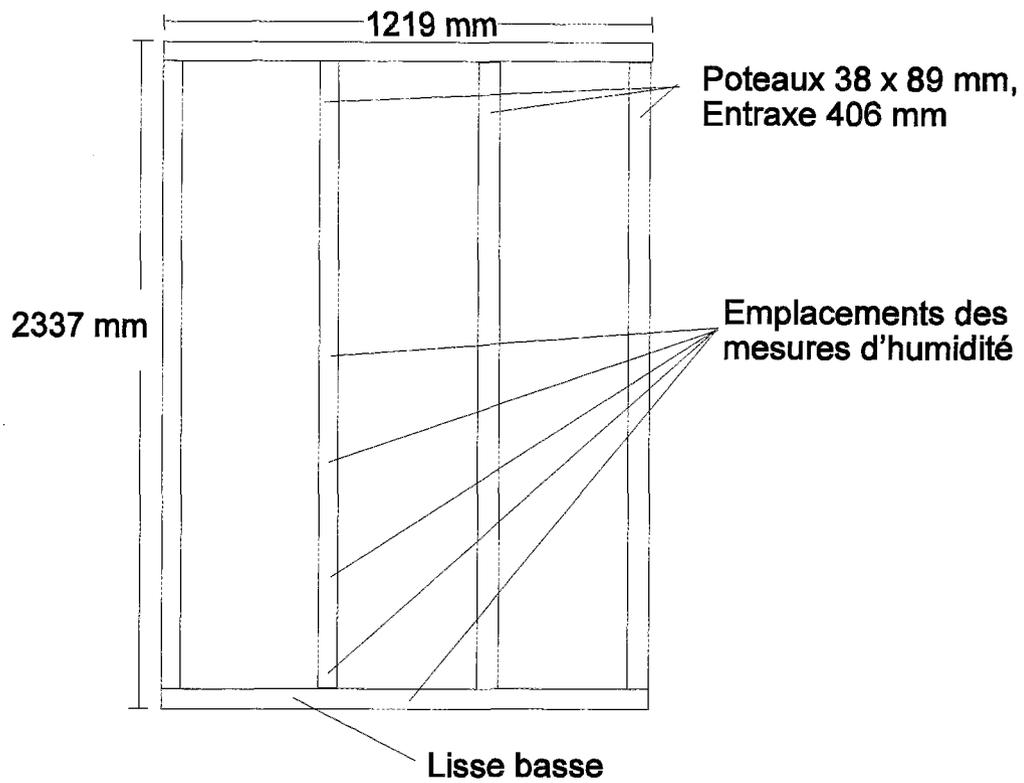
Figure 5 Construction de panneau type à ossature de bois, où sont indiqués les points de mesure de la teneur en humidité

Comme nous le précisons dans l'introduction, les panneaux ont été retirés périodiquement dans le courant de l'étude et un humidimètre à bois a été utilisé pour connaître la teneur en humidité du bois près du mur de béton. Chaque fois, la teneur en humidité du bois a été mesurée aux points indiqués dans la figure 5. Les résultats des mesures de la première fuite contrôlée sont résumés au tableau 1. Signalons que les mesures ont été prises environ deux mois après le mouillage initial.

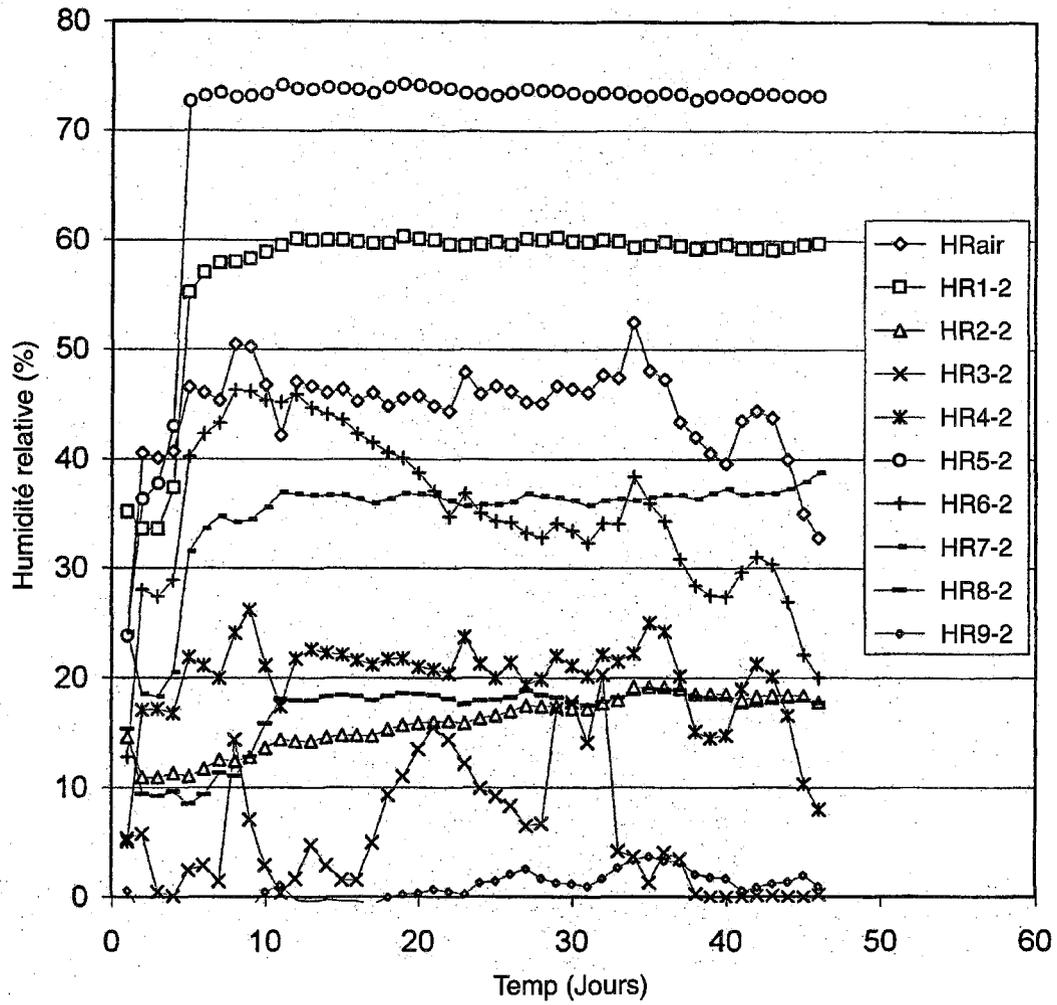
Figure 6 Mesures d'humidité relative à 0,3 m – Deuxième fuite

La figure 6 montre l'humidité relative mesurée dans chaque panneau au point inférieur, ainsi que la condition ambiante. Signalons que durant toute la période d'essai l'humidité relative de la pièce a été maintenue à très près de 45 %. La figure 7 indique les mesures d'humidité du bois, toujours au point inférieur, dans les cinq panneaux à ossature de bois.

Les figures 6 et 7 montrent combien un pare-vapeur extérieur peut empêcher l'eau de s'infiltrer dans le panneau. Parce que l'emplacement de la fuite était en dehors du pare-vapeur, l'eau s'écoulait tout simplement sur le polyéthylène et sous la lisse basse. Dans le panneau 2, la teneur en humidité du bois est demeurée entre 10 et 15 % tout au long de l'essai et l'humidité relative a augmenté lentement par rapport au niveau d'humidité constant de 45 % dans la pièce.

La ligne représentant la réaction du panneau 7 à la figure 6 montre l'efficacité d'un pare-vapeur pour empêcher le liquide d'entrer dans le panneau ou d'en sortir. La teneur en humidité à 0,3 m est demeurée au-dessus de 22 % pendant tout l'essai et n'avait pas tendance à baisser. L'humidité relative à 0,3 m, comme la teneur en humidité, est demeurée constante à 35 % et ne tendait pas à fluctuer en fonction des conditions ambiantes.

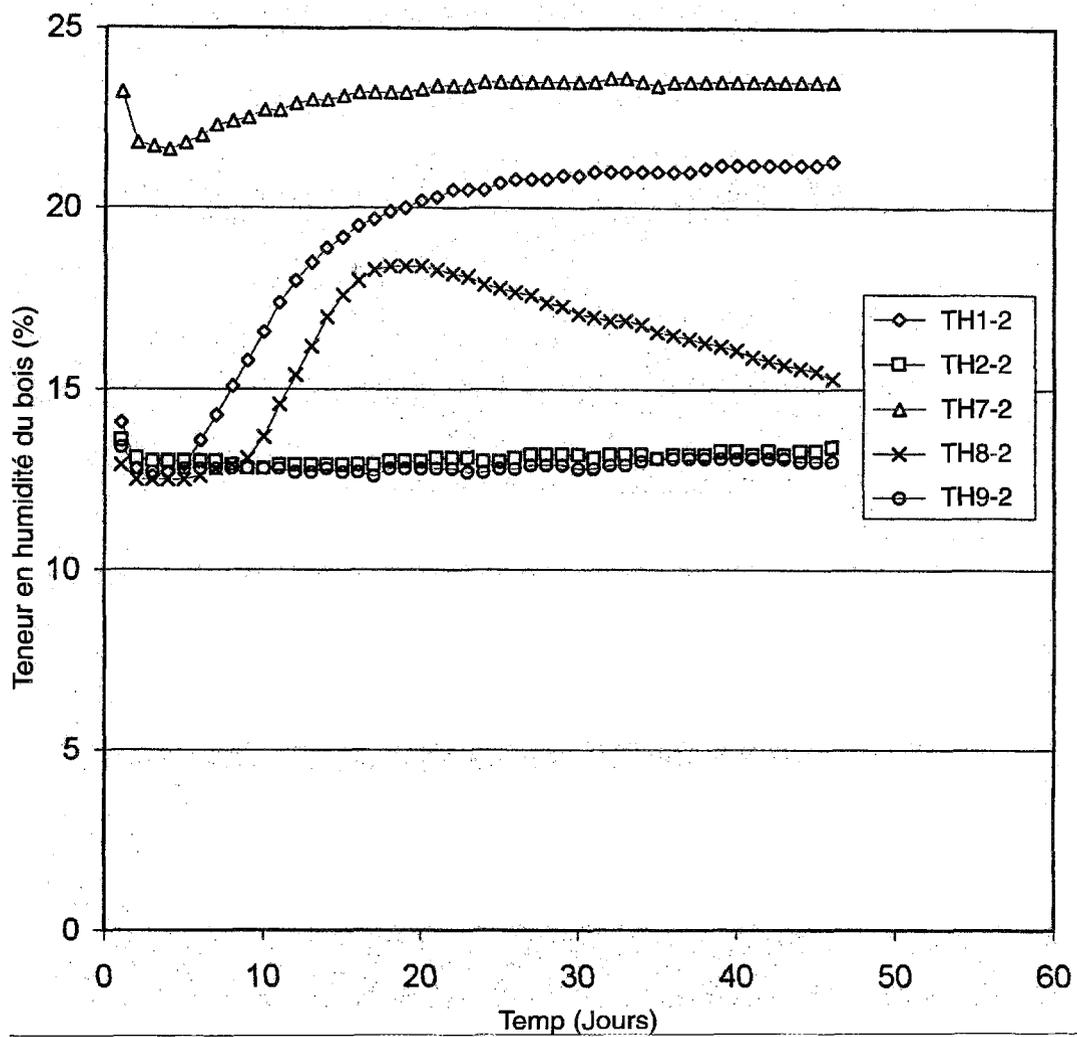
Figure 7 Mesures de teneur en humidité du bois à 0,3 m – Deuxième fuite

La teneur en humidité du panneau 8 à 0,3 m était initialement de moins de 15 %. Après la fuite contrôlée, la teneur en humidité à mi-hauteur a augmenté d'environ 2-3%, vraisemblablement par réaction à l'humidité relative ambiante, têtis que l'humidité à 0,3 m (figure 7) a augmenté davantage, d'environ 5 %. La hausse d'humidité du bois dans la partie inférieure du panneau pourrait être une réaction aux conditions ambiantes ou, plus probablement, au fait que la lisse basse était appuyée sur le sol qui, plus tard, s'est révélé très mouillé.

Le panneau 9, ossature de bois surélevée de 19 mm du plancher, n'a eu aucune réaction à la fuite. Le pare-vapeur externe a empêché l'eau de pénétrer dans le panneau et l'écart de 19 mm a empêché l'absorption de l'eau sur le plancher durant le mouillage. Comme l'indique la figure 7, il y a eu peu de changements dans la teneur en humidité du bois et l'humidité relative a augmenté à mi-hauteur par réaction au niveau de 40 % dans la pièce, pas par réaction à la fuite.

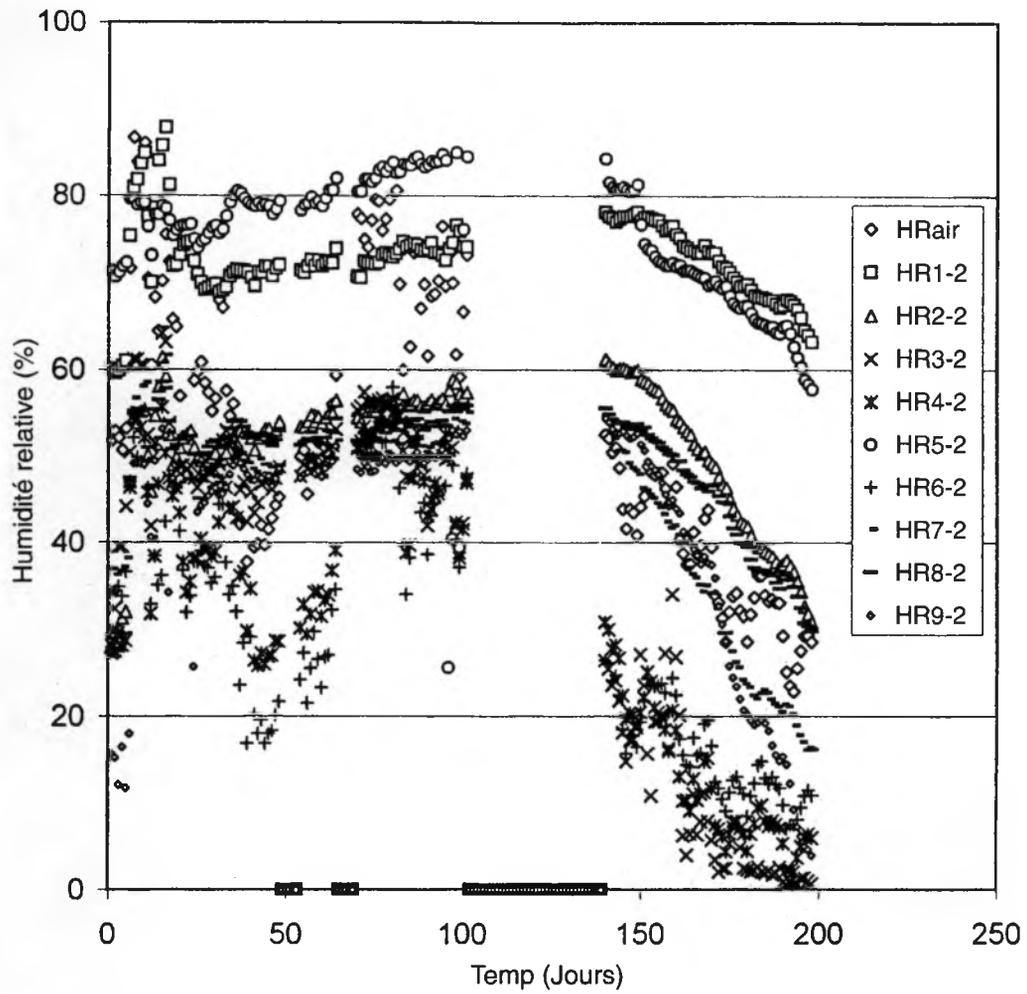
Figure 8 Mesures d'humidité relative à 0,3 m - Inondation

Les figures 8 et 9 montrent l'humidité relative et la teneur en humidité du bois des panneaux (panneaux à ossature de bois seulement) à une hauteur de 0,3 m, sur toute la période d'essai de 200 jours. L'humidité relative à mi-hauteur et la teneur en humidité ont affiché une réaction beaucoup moins prononcée (voir Annexe).

La figure 8 montre aussi les résultats obtenus pour le panneau de polystyrène extrudé. Il est intéressant que l'humidité relative ait augmenté très rapidement à plus de 70 % après l'inondation et, comme le matériau est imperméable, elle est restée très élevée pendant plus de 3 mois. Les mesures prises dans la partie inférieure sont demeurées élevées à partir du début, et elles étaient toujours à plus de 50 % 200 jours après l'inondation. Bien que l'humidité relative ait baissé en fonction de la baisse de l'humidité relative ambiante au cours des deux derniers mois et demi, les résultats font ressortir que l'extraction de l'humidité emprisonnée derrière une barrière imperméable est un processus très long.

Les mesures prises dans le panneau 7 à ossature de bois avec poly devant et sur les côtés sont indiquées également aux figures 7 et 8. Il est similaire aux panneaux 1 et 2, sauf sous deux angles : du Densglas<sup>MC</sup> a été substitué aux plaques de plâtre ordinaires et le panneau a été surélevé de 19 mm du plancher au moyen de cales de bois. L'humidité relative initiale est montée à entre 50 et 60 % peu de temps après l'inondation et a subséquemment suivi l'humidité relative ambiante.

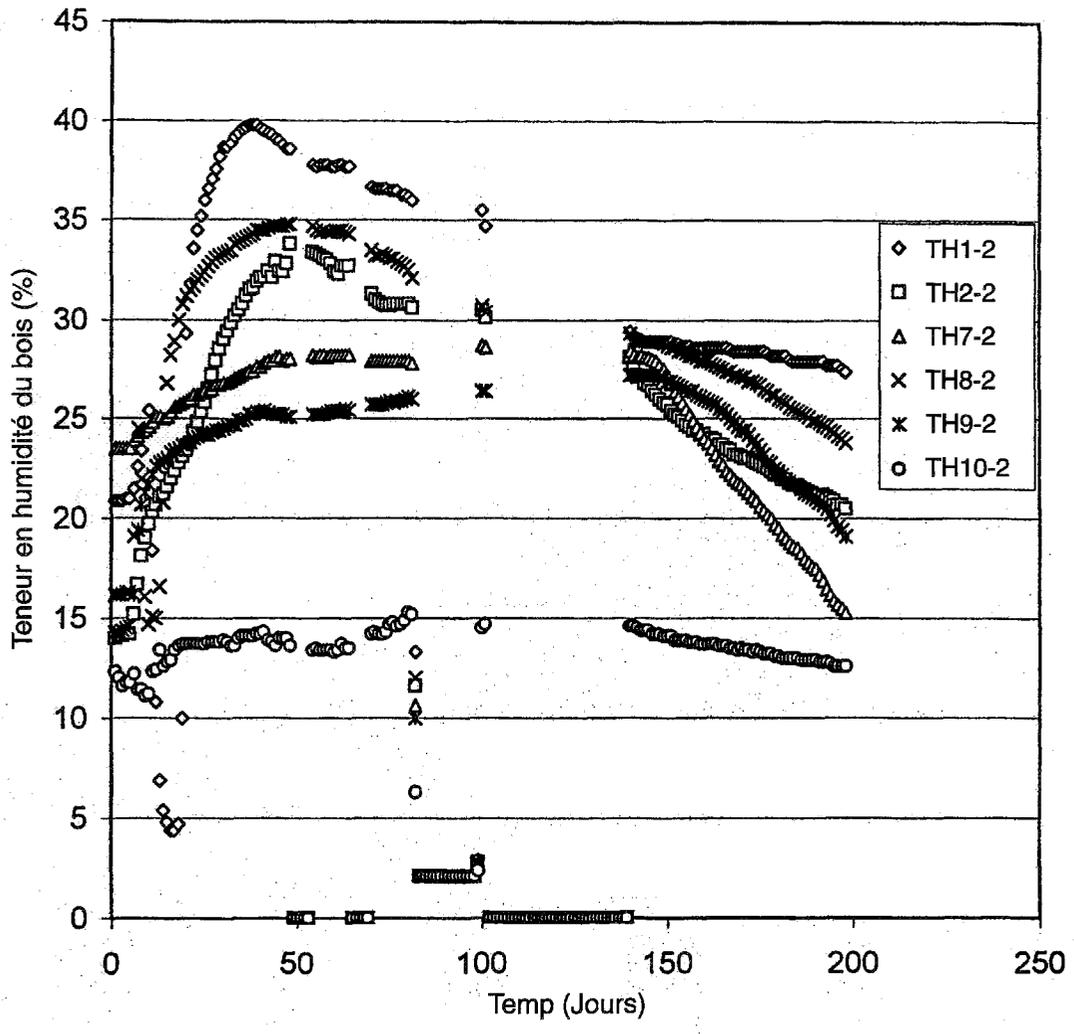
Figure 9 Mesures de teneur en humidité du bois à 0,3 m - Inondation

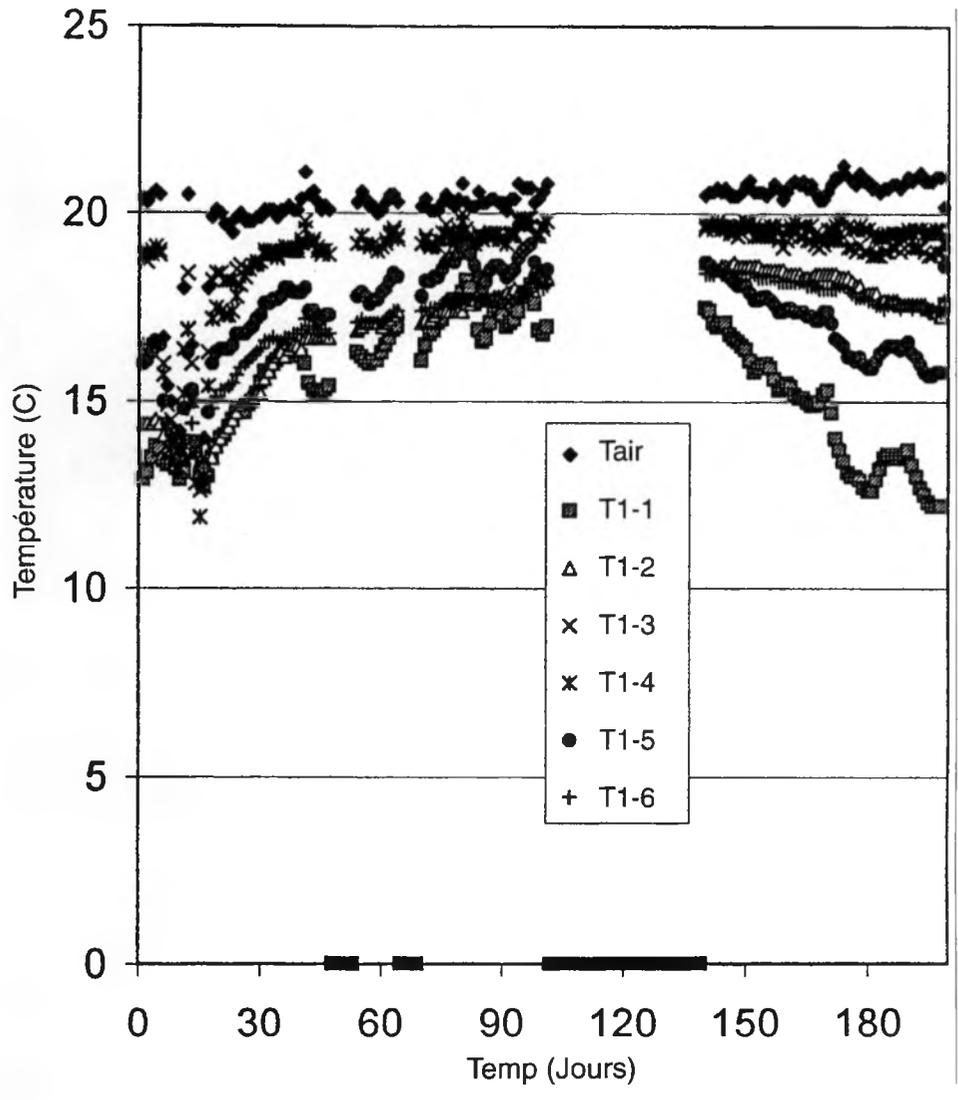
Figure 10 Températures mesurées dans le panneau 1, avril à novembre

La figure 10 présente une série de mesures types de température dans le panneau 1. La température de l'air ambiant était constante à 21°C tout au long de l'étude et les températures à l'intérieur du panneau ont changé en fonction des conditions ambiantes. Les températures mesurées durant la période d'essai indiquent l'écart probable étant donné que l'essai allait du mois d'avril au mois de novembre. Dans cette figure, les températures 1 et 2 ont été mesurées à la surface du béton à mi-hauteur et à 0,3 m respectivement. Les températures 3 et 4 ont été mesurées aux mêmes endroits que les détecteurs d'humidité relative; les températures 5 et 6 ont été

mesurées aux points où se trouvaient les sondes d'humidimètre à bois. Les températures des autres panneaux étaient presque identiques parce que tous les autres assemblages muraux avaient à peu près la même résistance thermique.

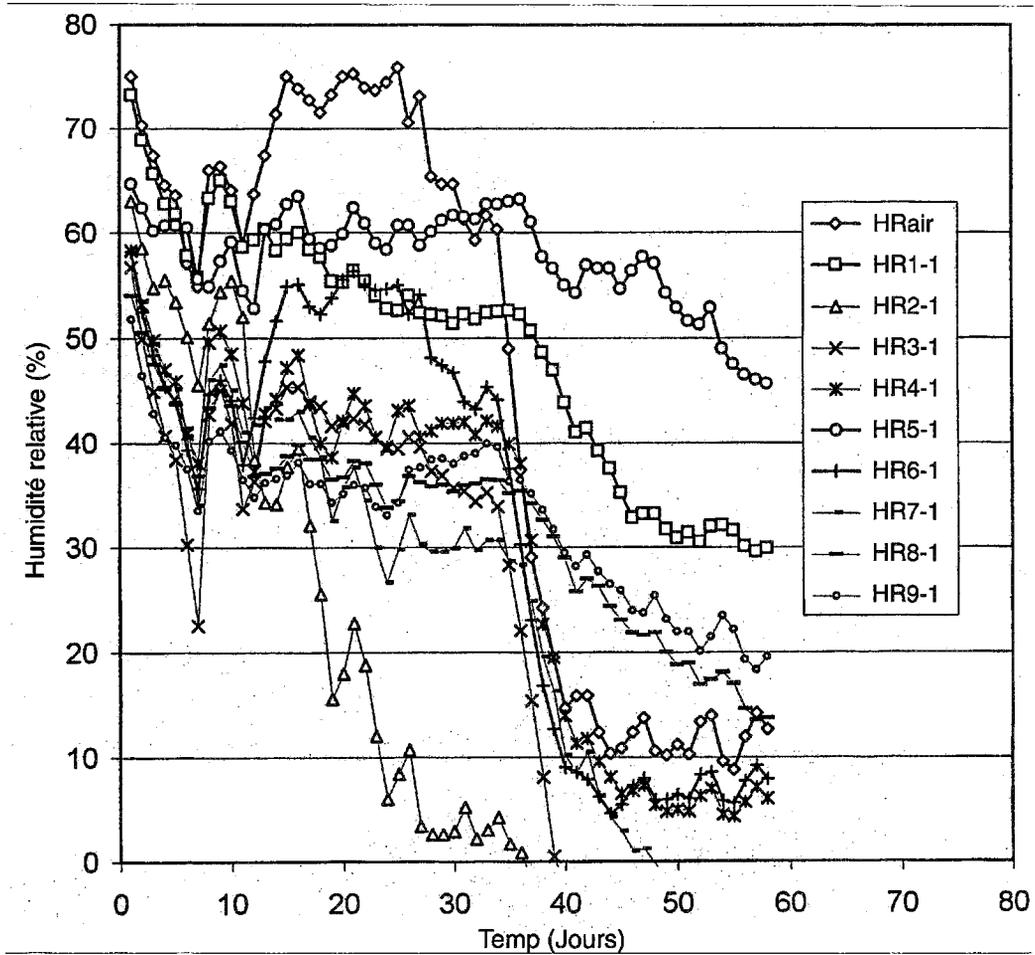
Figure A1 Mesures d'humidité relative à mi-hauteur – première fuite

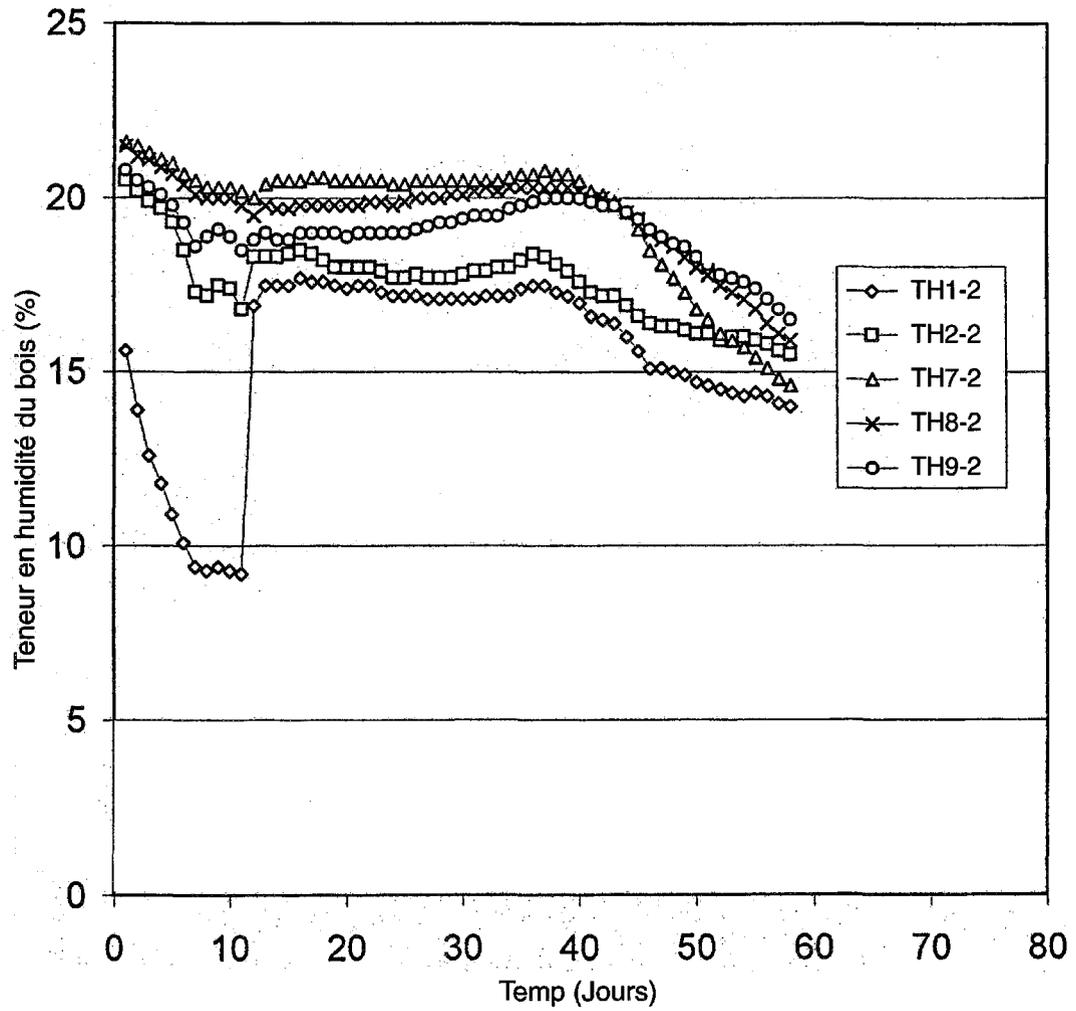
Figure A2 Teneur en humidité à mi-hauteur – première fuite

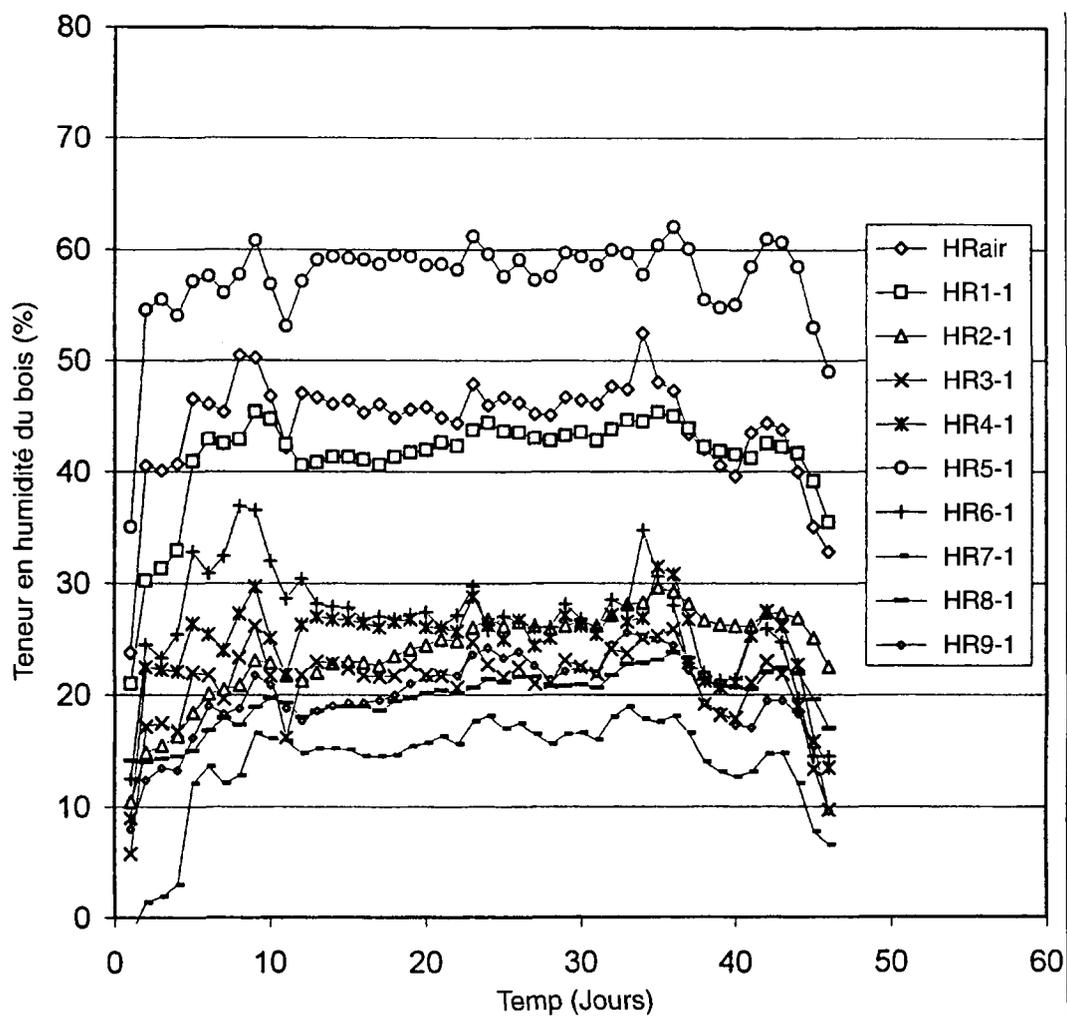
Figure A3 Mesures d'humidité relative à mi-hauteur – seconde fuite

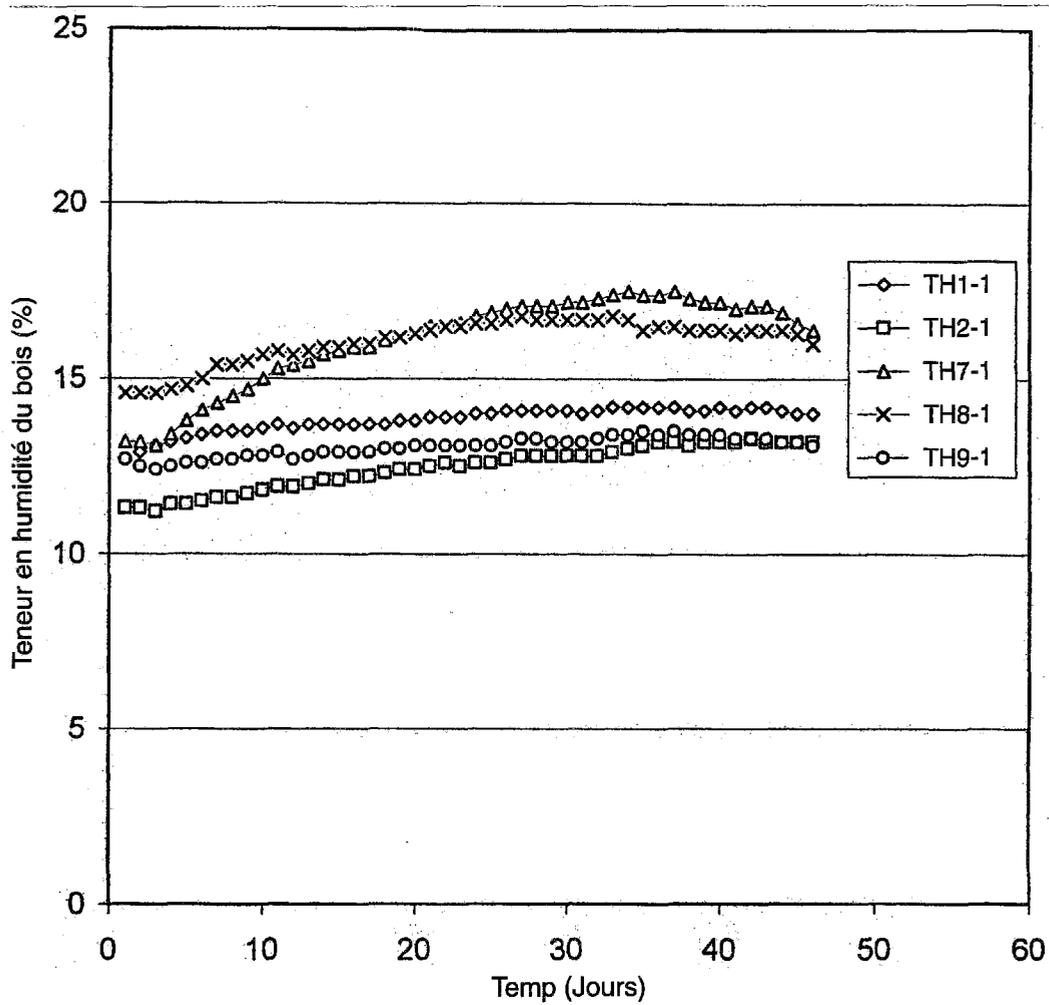
Figure A4 Teneur en humidité à mi-hauteur – seconde fuite

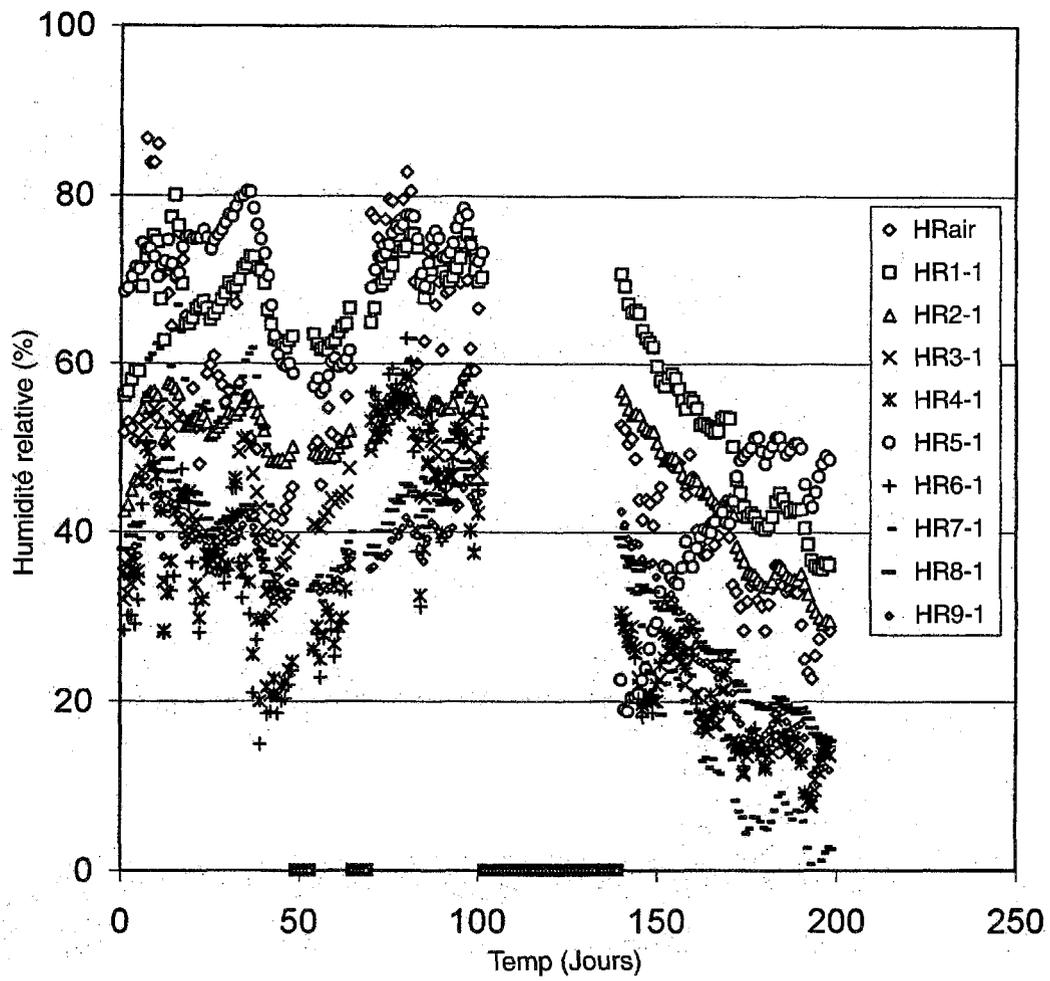
Figure A5 Mesures d'humidité relative à mi-hauteur – inondation

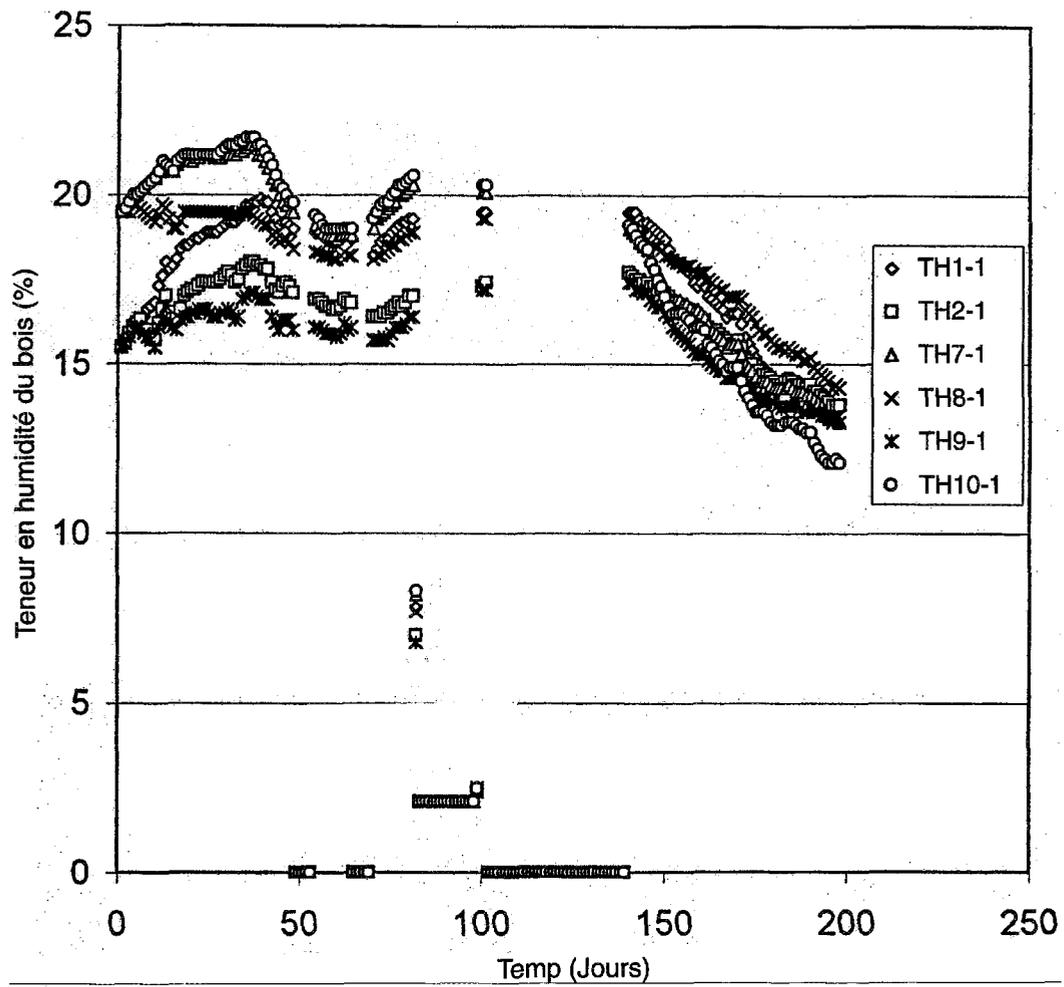
Figure A6 Teneur en humidité à mi-hauteur – inondation
