RAPPORT D'ENQUÊTE SUR LA SÉCURITÉ DU TRANSPORT AÉRIEN A23O0028

COLLISION AVEC LE RELIEF

1401380 Ontario Limited (s/n Wilderness North Air)
Cessna 208B Caravan, C-GMVB
Aéroport de Nakina (Ontario), 30,8 NM NNW
28 février 2023

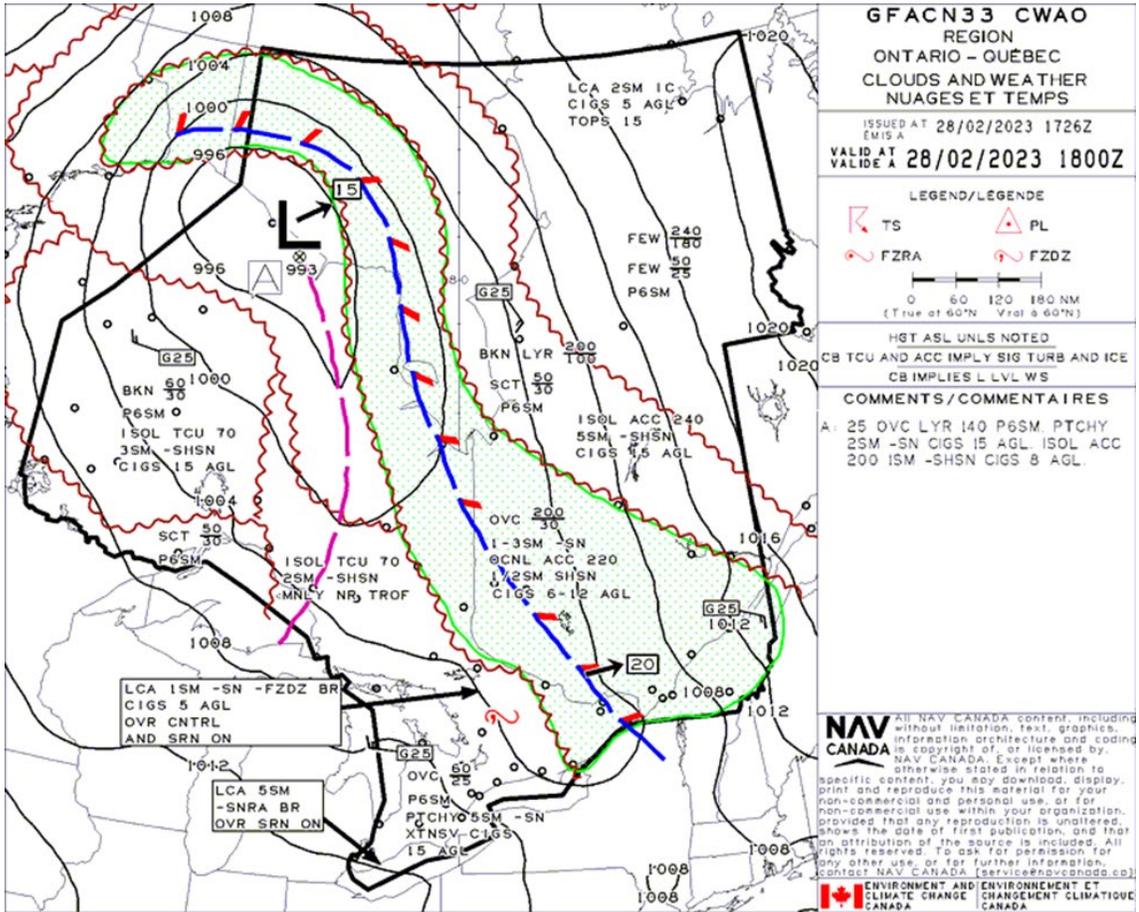
Annexe A – Carte Nuages et temps de la prévision de zone graphique GFACN33 émise à 12 h 26, heure normale de l'Est, le 28 février 2023

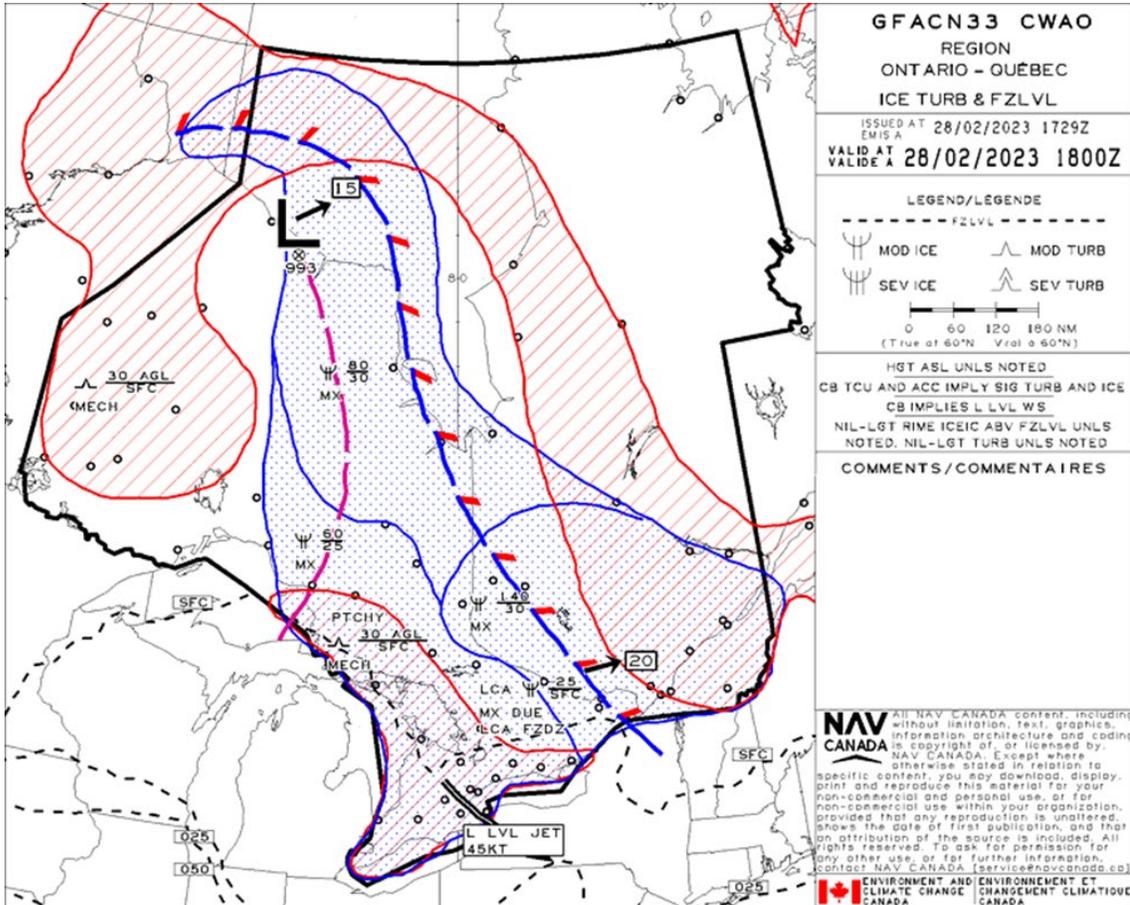
Annexe B – Prédiction de zone graphique – Carte de givrage, de turbulence et de niveau de congélation GFACN33 émis à 12 h 29, heure normale de l’Est, le 28 février 2023
