**Numéro 2/2025**

# **SÉCURITÉ AÉRIENNE — NOUVELLES**

TP 185F

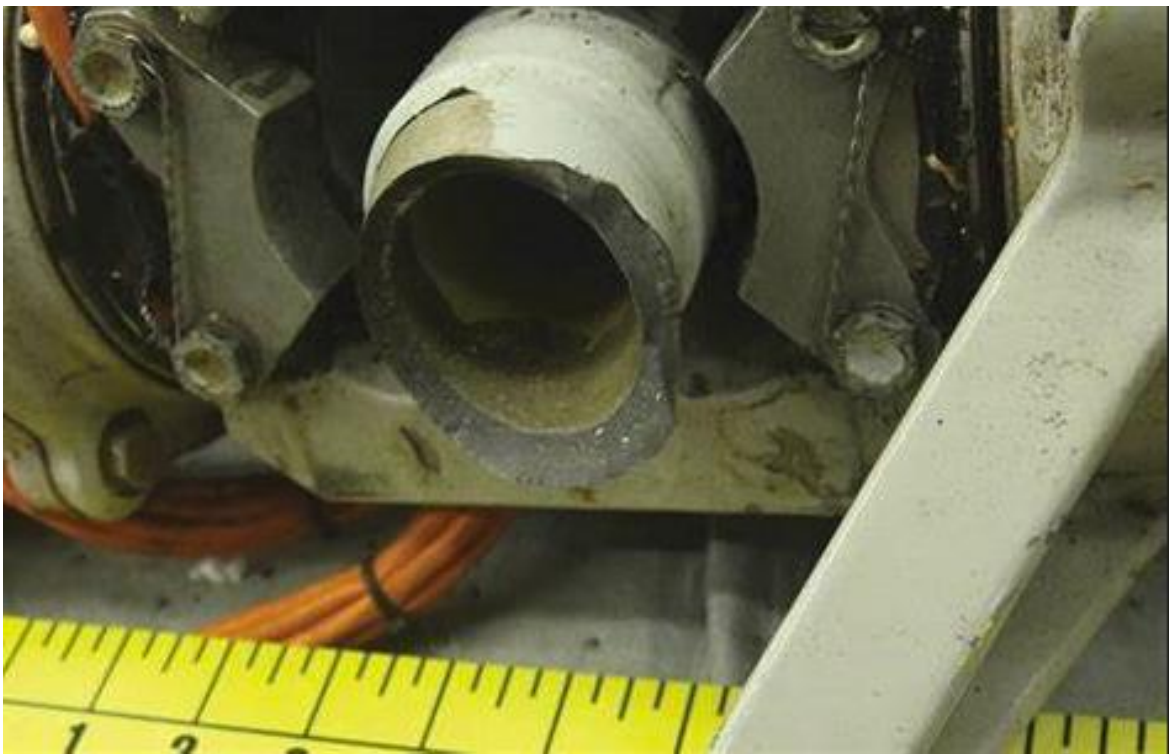
*La figure 1 « NTSB » montre le mode de défaillance du mât juste en dessous de l'endroit où la butée statique toucherait. Le cognement du mât s'est produit avec ce rotor de Bell 206 provenant de l'hélicoptère du rapport WPR19FA109 du NTSB*

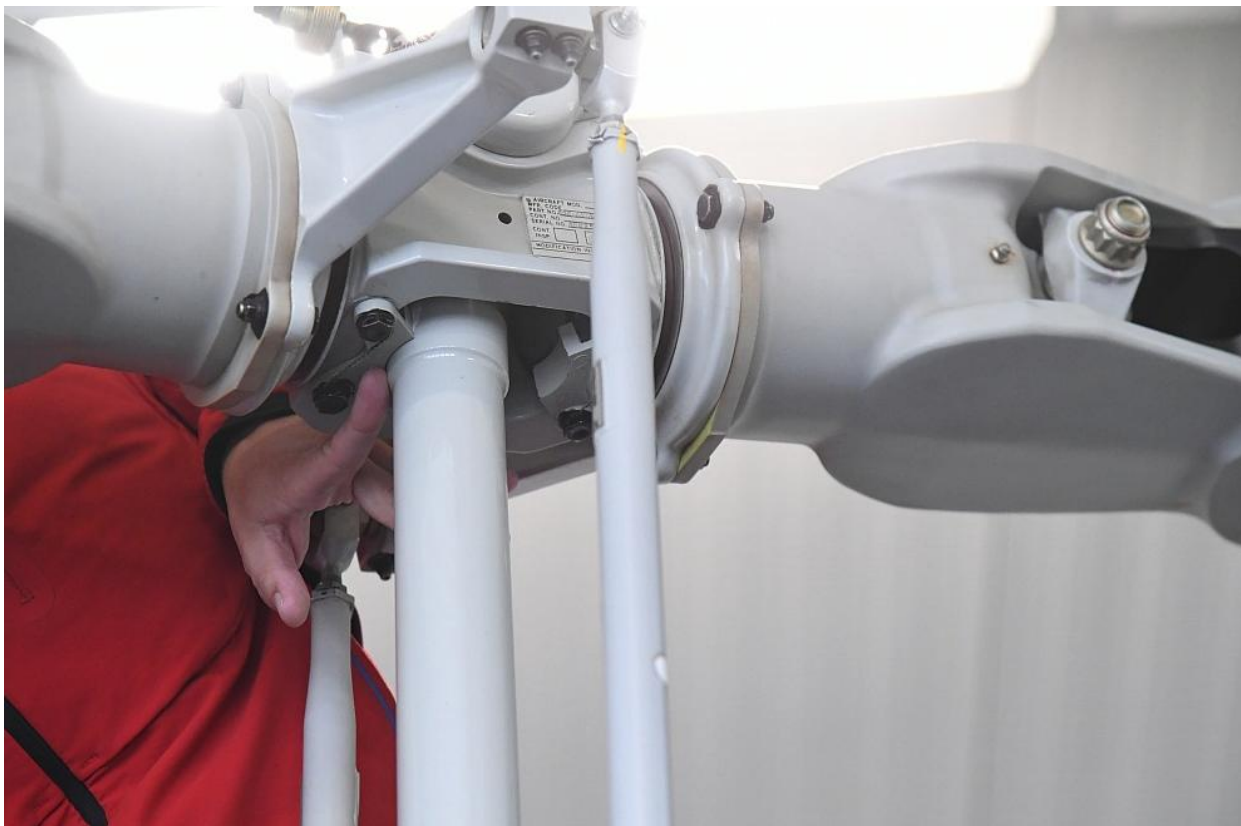
*La figure 2 « tête B206 » est le dessous d'une tête de rotor Bell 206 normale. On pointe le niveau de la butée statique boulonnée et à côté de la zone d'interférence entre la butée et le mât*

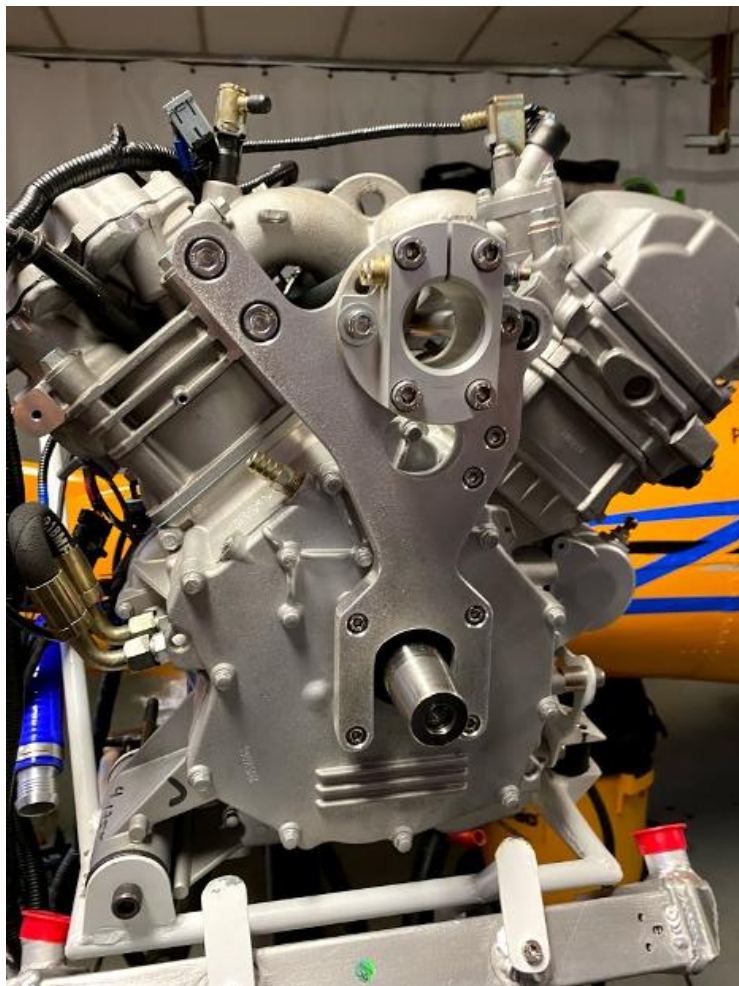
*Support de moteur d'origine*

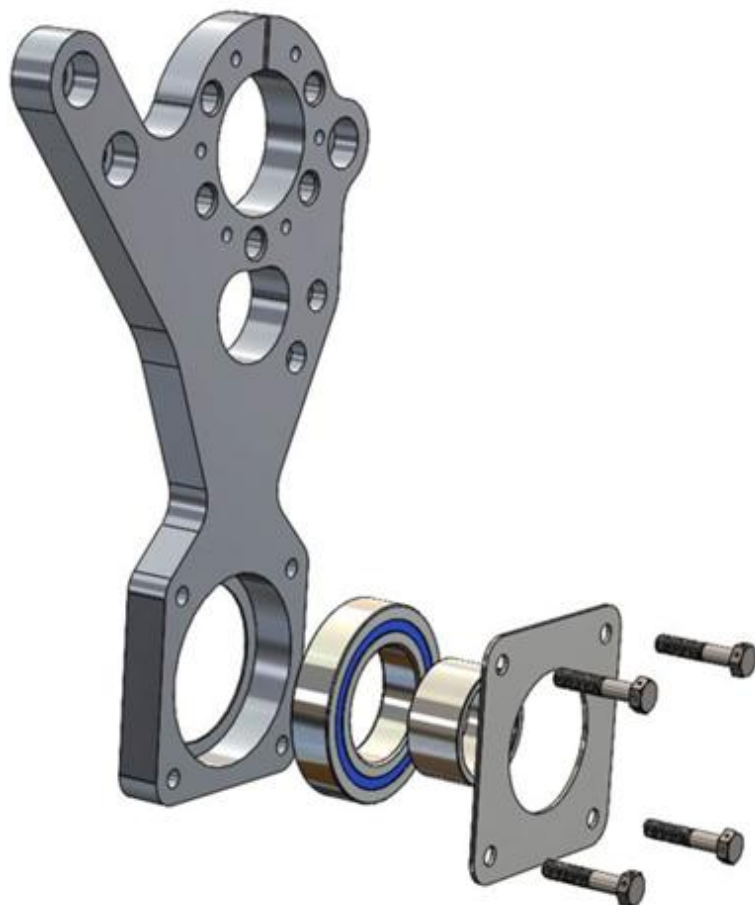
*Support redessiné comprenant un roulement*

Après cinq heures à effectuer des orbites au-dessus du terrain, les performances de l'avion étaient bonnes. Durant un exercice de vol lent, le moteur n'a pas augmenté immédiatement de régime après une commande à cet effet, et un atterrissage de précaution a été effectué. Une inspection a mené à la découverte d'un cercle d'huile à l'intérieur du capot, situé à la hauteur de l'entraînement réducteur. Une enquête plus poussée a permis de constater une fuite d'huile du joint du vilebrequin moteur. La casserole d'hélice, l'hélice, le capot et l'entraînement réducteur ont été déposés. La dépose du couvercle avant du carter moteur a permis de confirmer que le joint d'huile du vilebrequin était défectueux. Toutefois, la défaillance du joint d'huile se voulait le symptôme d'un problème beaucoup plus grave : la conception du couvercle de carter moteur. Dans cette conception, l'arbre moteur était supporté par un manchon au lieu d'un roulement étanche. Ce manchon était en voie de se rompre. Une consultation auprès de l'ingénieur de LSA Aeromarine, de notre propre mécanicien moteur et de notre gourou d'argodesign a révélé que, contrairement à la transmission à variation continue d'un VTT, le manchon n'était pas conçu pour supporter la

charge latérale que lui imposait l'entraînement réducteur à courroie. Il s'agissait manifestement d'un problème technique de taille qui devait être réglé.

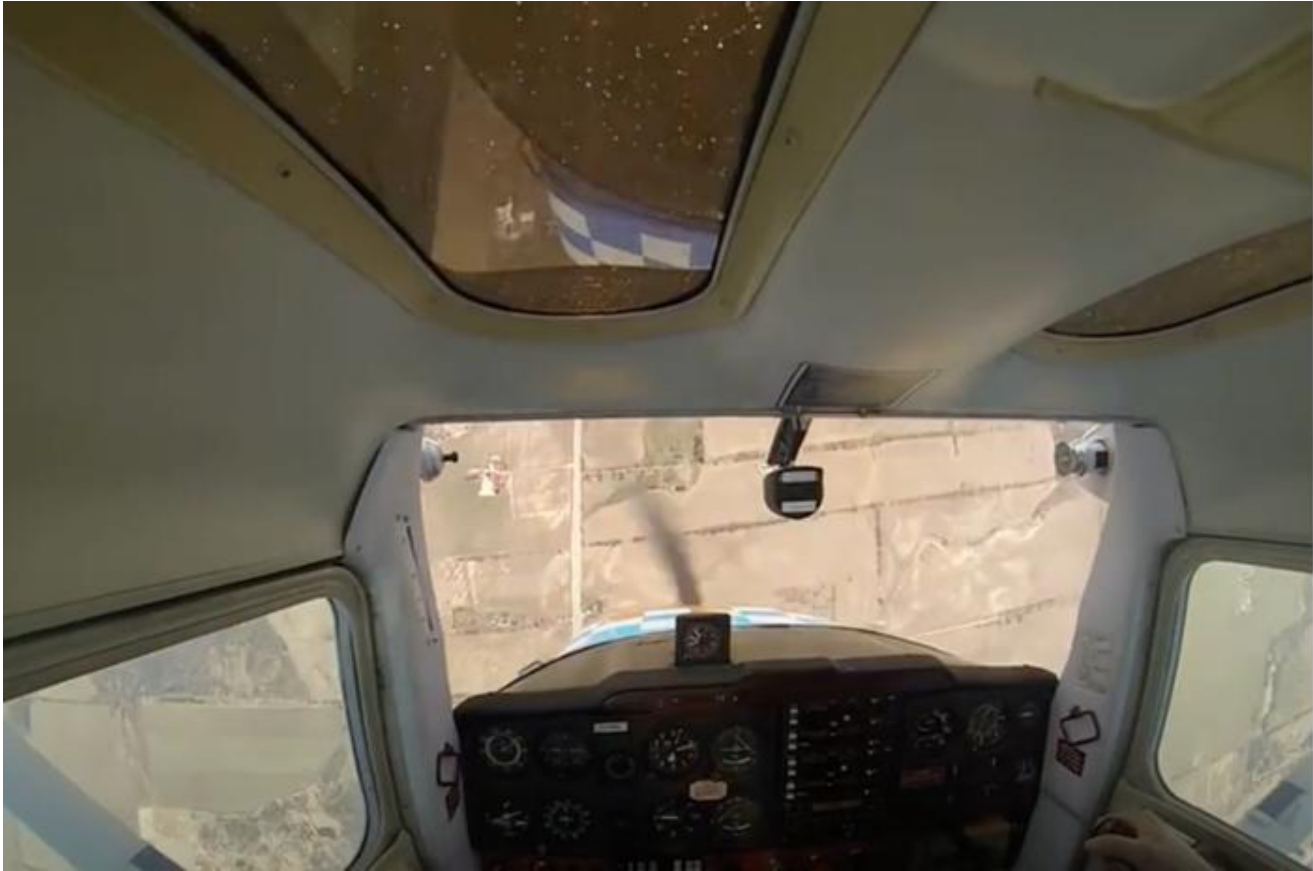
*L'image provient d'une vidéo d'un Aerobat qui interrompt un mi-huit cubain alors que l'avertisseur de décrochage est activé. Ce concept de seuil montre qu'un aéronef peut décrocher à n'importe quelle altitude.*

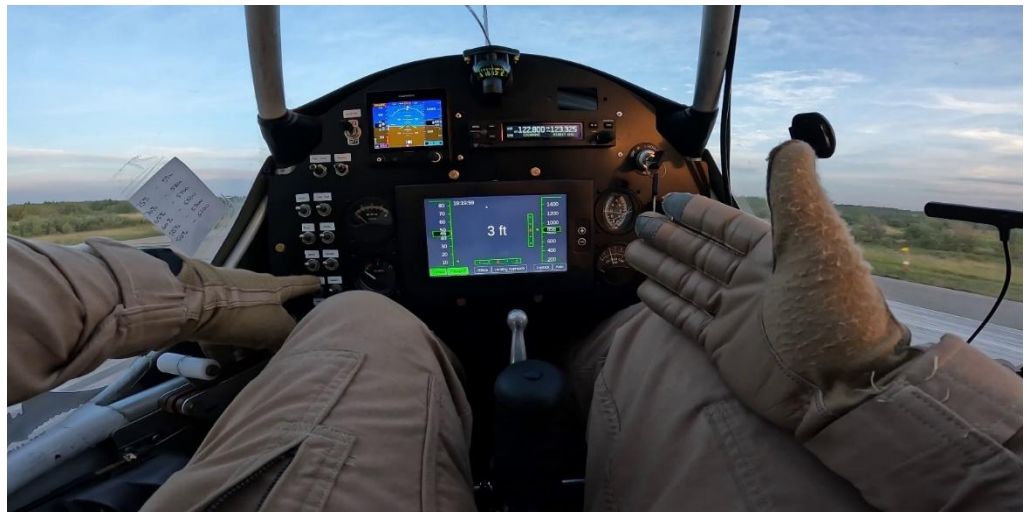
*Le premier démonstrateur autonome à voilure fixe du Canada qui a effectué son premier vol mains libres d'une porte à une autre au Canada en 2023 sous contrat avec le Centre d'innovation de Transports Canada*

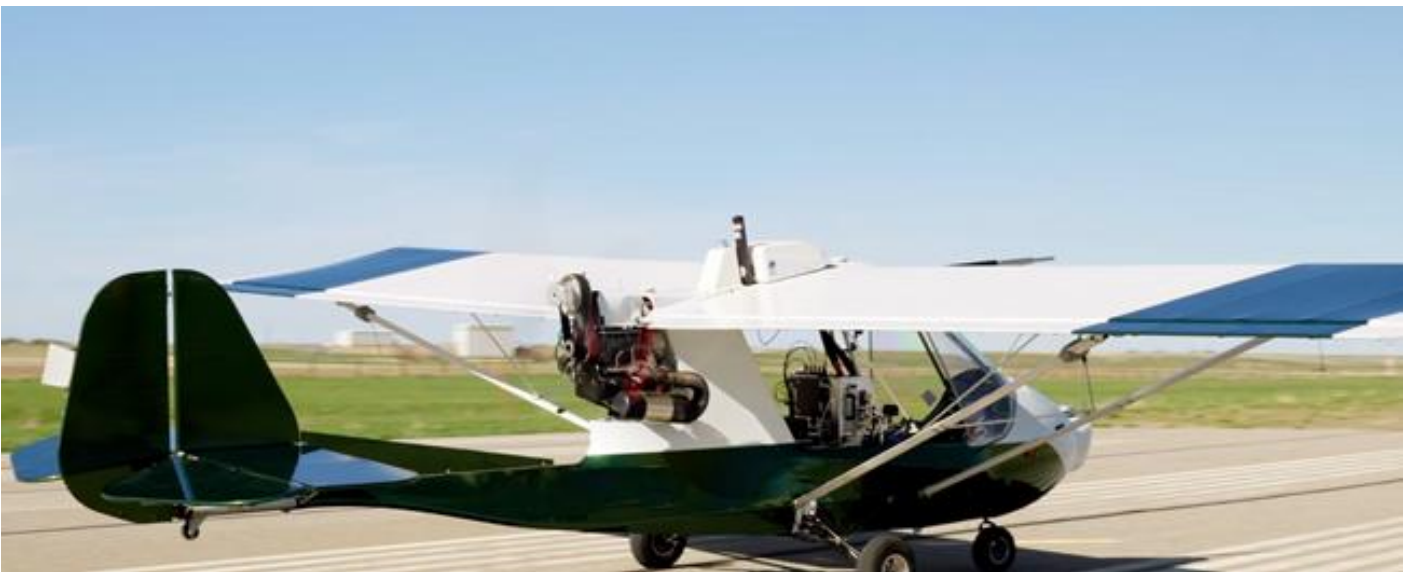
*Le premier démonstrateur autonome à voilure fixe du Canada qui a effectué son premier vol mains libres d'une porte à une autre au Canada en 2023 sous contrat avec le Centre d'innovation de Transports Canada*

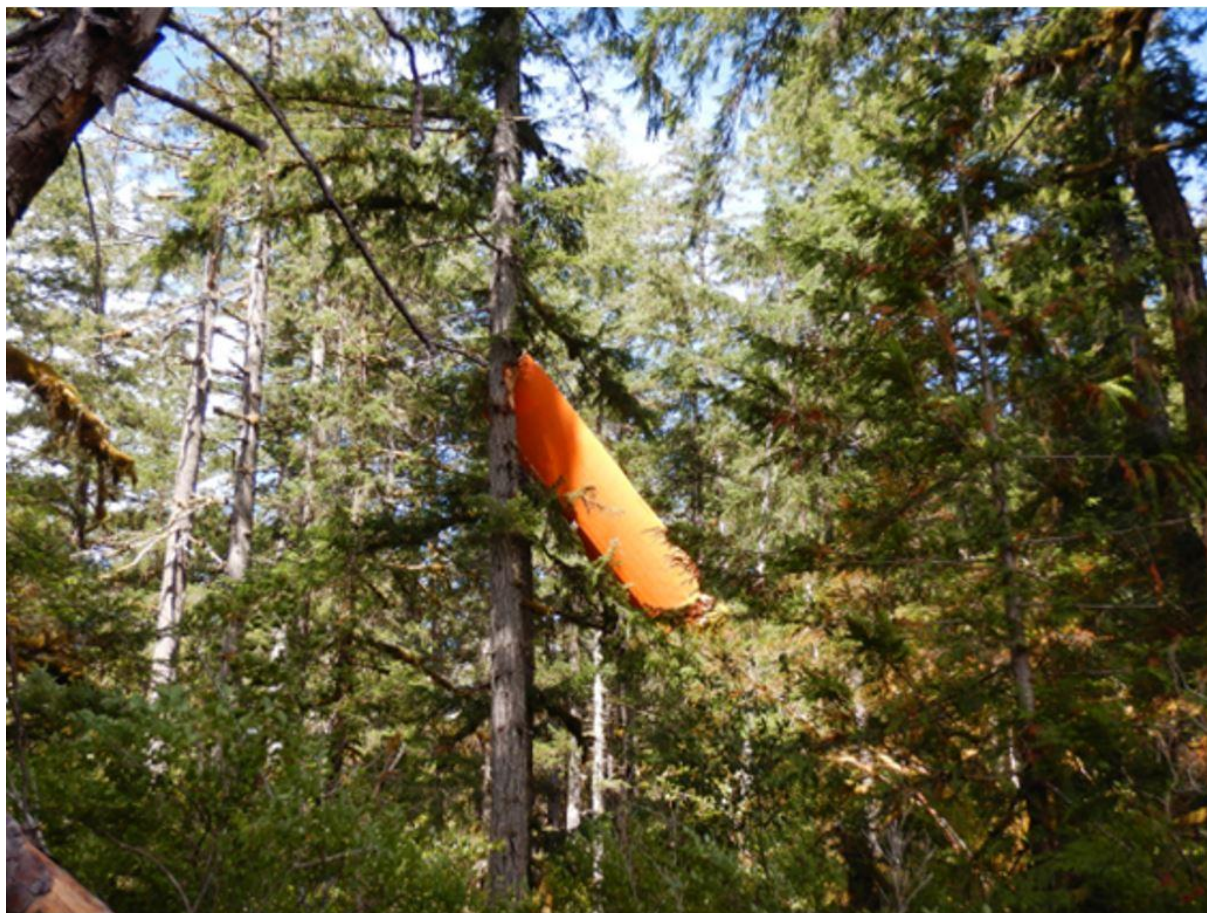
*Figure 3 : L'aile droite de l'aéronef à l'étude logée dans un arbre (Source : Gendarmerie royale du Canada [GRC])*

D'après l'examen et les photographies du site, l'aéronef se dirigeait vers l'ouest lorsqu'il a percuté les arbres. L'aile droite de l'aéronef s'est détachée de l'aéronef et s'est logée dans un arbre (figure 3).

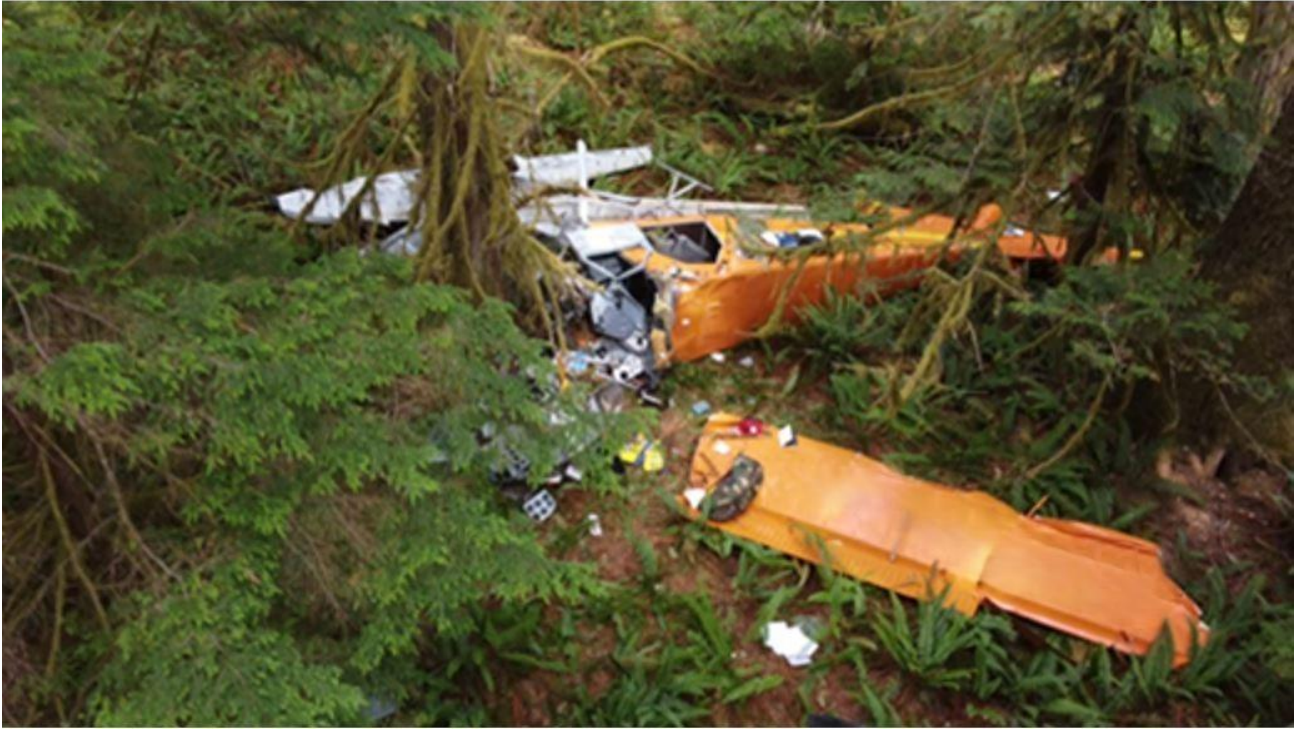
*Figure 4 : Fuselage, flotteurs et aile gauche de l'aéronef (Source : BST)*

L'aéronef a été lourdement endommagé, mais tous les composants principaux se trouvaient sur les lieux de l'accident (figure 4).

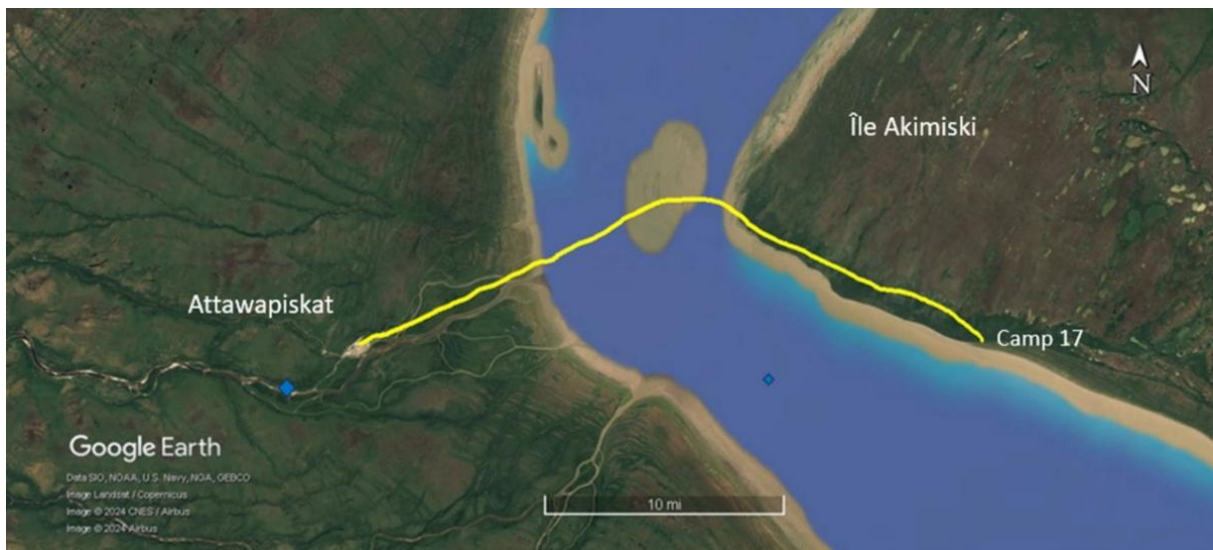
*Figure 1 : Trajectoire du vol à l'étude (Source : Google Earth, avec annotations du Bureau de la sécurité des transports du Canada [BST])*

Vers 16 h 50, l'hélicoptère est revenu à CYAT du camp 17, situé sur la rive sud-ouest de l'île Akimiski (figure 1), pour embarquer un passager et du matériel et retourner au camp 17.

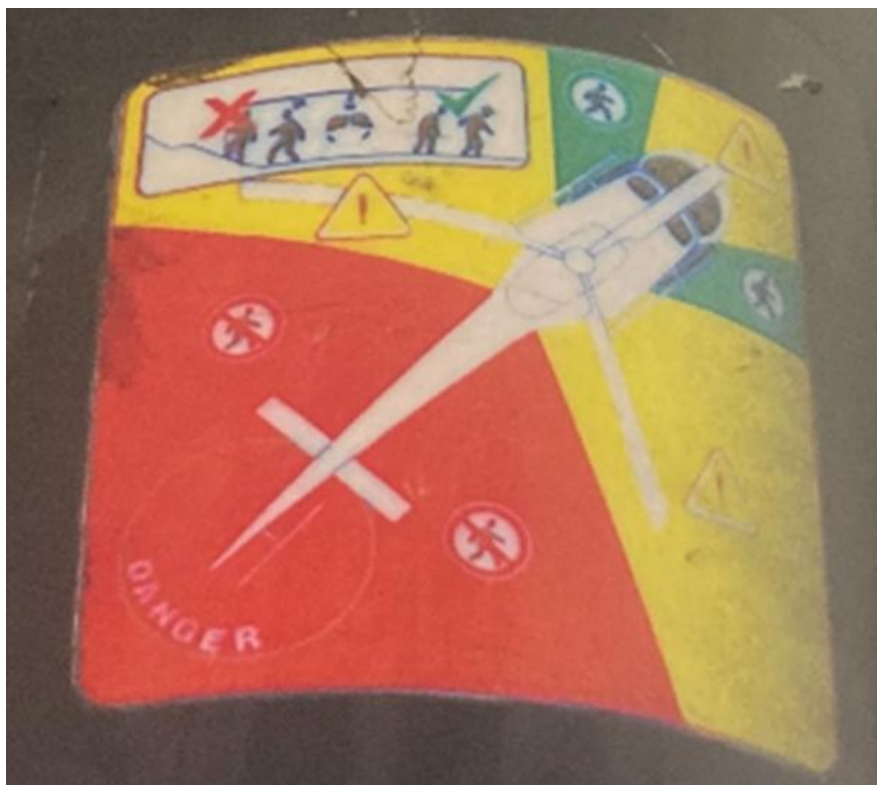
Figure 3 : Plaque de sécurité de l'hélicoptère à l'étude

correcte des ceintures de sécurité, la manière de s'approcher de l'hélicoptère et de le quitter ainsi que les zones dangereuses comme les zones d'échappement du moteur et les arcs du rotor principal et du rotor de queue. À bord de l'hélicoptère à l'étude, ces informations figuraient sur une carte de consignes sécurité et sur une plaquette (figure 3) apposée au dos des sièges avant.

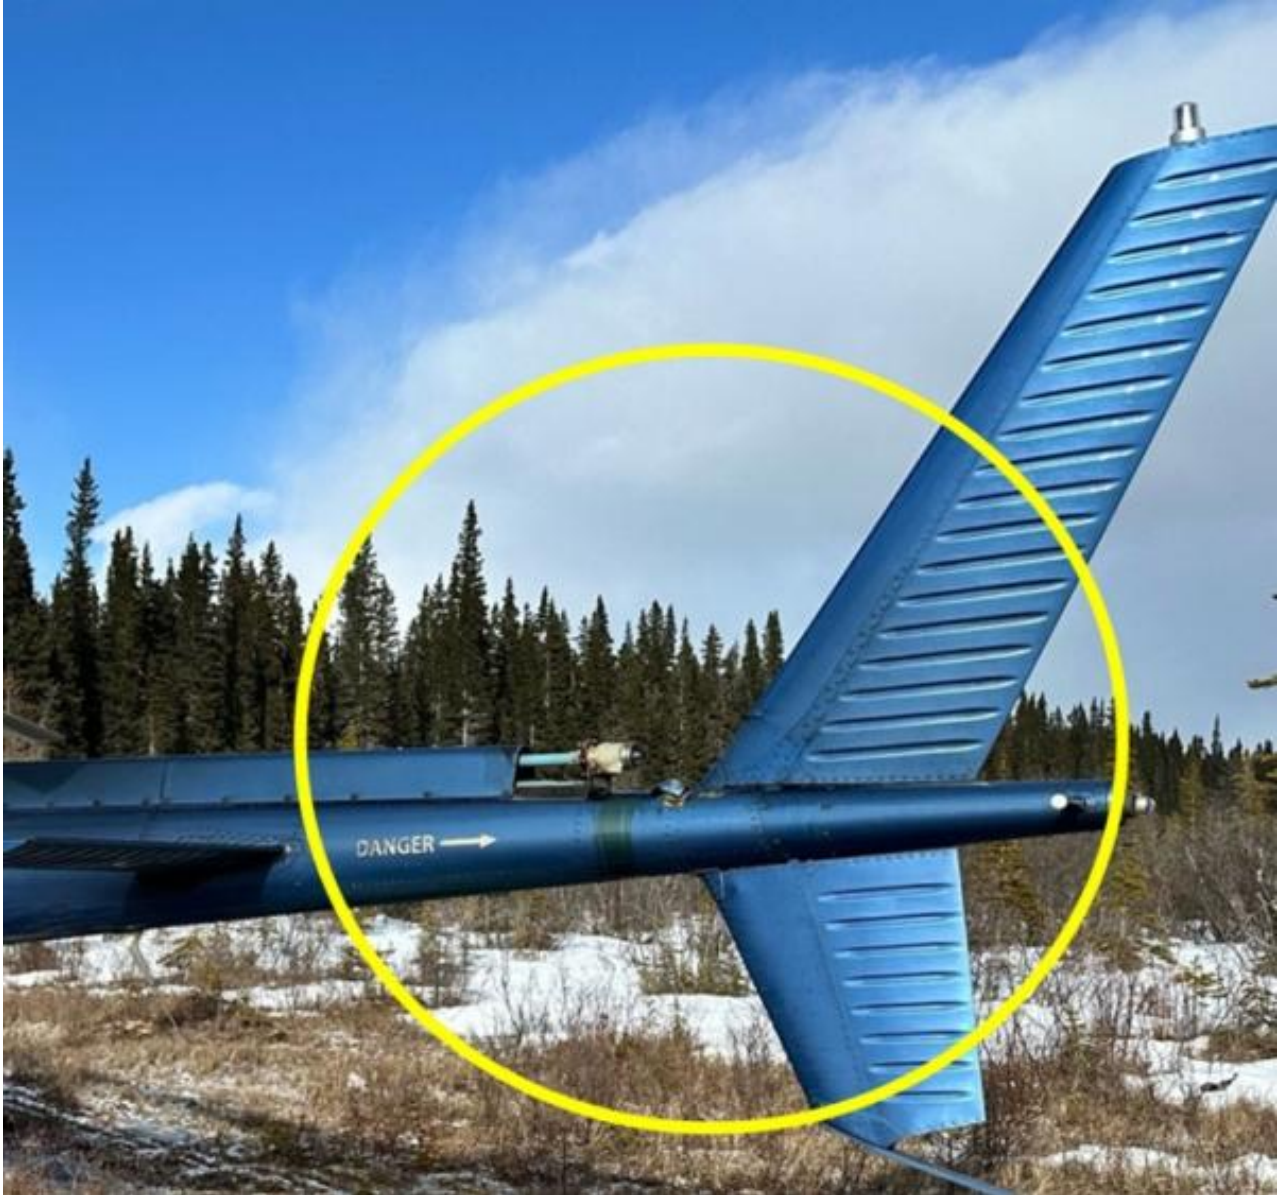
*Figure 4 : Marques sur la poutre de queue (mot « DANGER » et flèche) de l'hélicoptère à l'étude et rayon approximatif de l'arc du rotor de queue*

Les zones sûres ou dangereuses autour d'un hélicoptère (comme le rotor de queue) peuvent également être indiquées par des marques sur l'aéronef lui-même. Le mot « DANGER », accompagné d'une flèche, était peint sur la poutre de queue pour indiquer la zone de danger du rotor de queue (figure 4).
