Mesure de l'efficacité d'aérateurs de soffite à clapet à protéger les toits et les combles par grands vents

Le Point en recherche

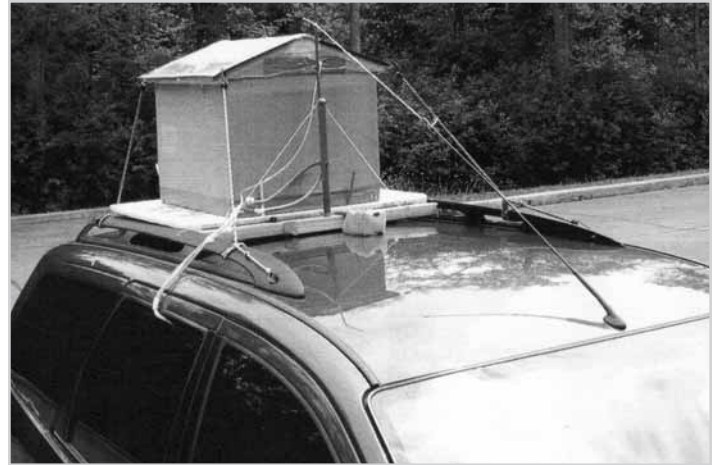
Figure 1 Maquette montée sur véhicule pour les essais

On aperçoit le tube de Pitot dans la partie supérieure de la photo, au-dessus et en avant du faîte du toit. La position de la maison peut être réglée à n'importe quel angle « par rapport au vent ». Les baromètres jumelés sont montés à l'intérieur du pare-soleil. Observateur : Peter Russell, P.Eng.

Les essais sur modèles à l'échelle montés sur une voiture ont été menés en 2005. Comme le montre la figure 1, l'installation permet d'enregistrer les pressions dans le vide sous toit (par rapport aux mesures de pression statique et de vitesse prises par des tubes de Pitot situés devant le toit et au-dessus de celui-ci) à des vitesses allant jusqu'à 140 km/h. Les constatations importantes figurent ci-dessous.

Un aperçu des résultats des essais menés sur les modèles à l'échelle, particulièrement les essais « sur véhicule » (figure 1), aide à mettre en perspective les objectifs recherchés à pied d'œuvre et les résultats limités :

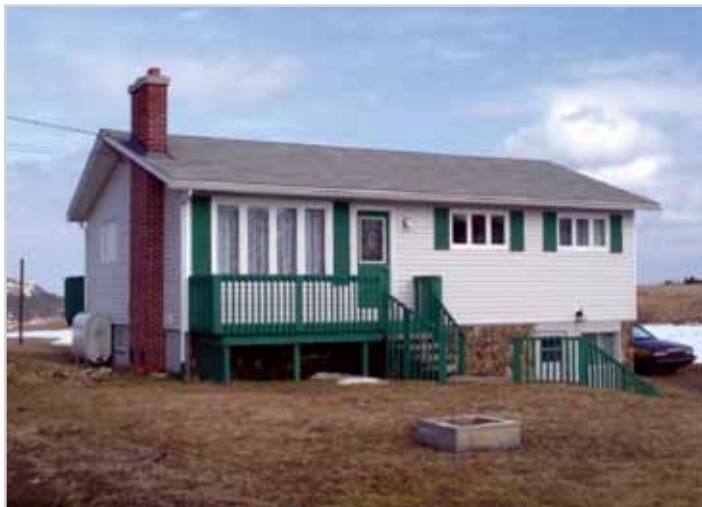
Figure 2 Maison de Pouch Cove. Vue vers le nord depuis le devant de la maison; cheminée sur la façade est. Emprise au sol de 26 x 36 pi. Le support de couverture est composé de planches emboutées pas très étanches à l'air, particulièrement où elles sont en saillie au-dessus des murs de pignon.

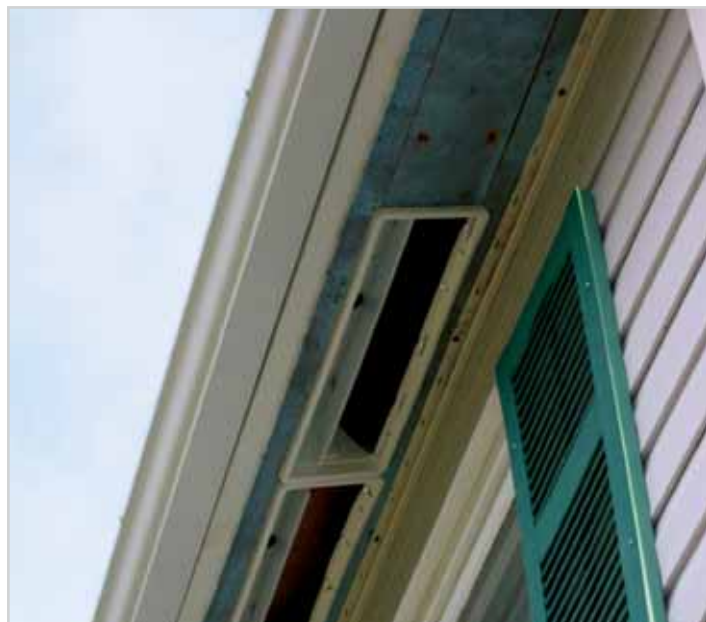
Figure 3 Aérateurs de soffite à clapet en place. Position ouverte

À la suite des retards découlant de l'acquisition d'un jeu d'instruments de mesure convenable, l'équipe a mis en place les instruments de suivi et a mené, le 5 juin 2006, les premiers essais sur la maison témoin dotée d'orifices de ventilation par les soffites classiques. (L'installation est montrée à la figure 3. Des aérateurs de soffites rectangulaires ont été découpés dans le contreplaqué non ventilé en vue des essais). L'équipe sur place (l'auteur et le propriétaire-occupant, un professeur de physique à la retraite, de surcroît) a procédé à la pose des aérateurs à clapet fabriqués à la main (voir la figure 3 et 4), du 13 au 15 juin. Ils ont pu observer l'effet des rafales tandis qu'ils travaillaient et, le 16 juin, ils rencontraient les membres de l'équipe de recherche pour discuter du projet et demander des modifications importantes à l'installation de suivi.

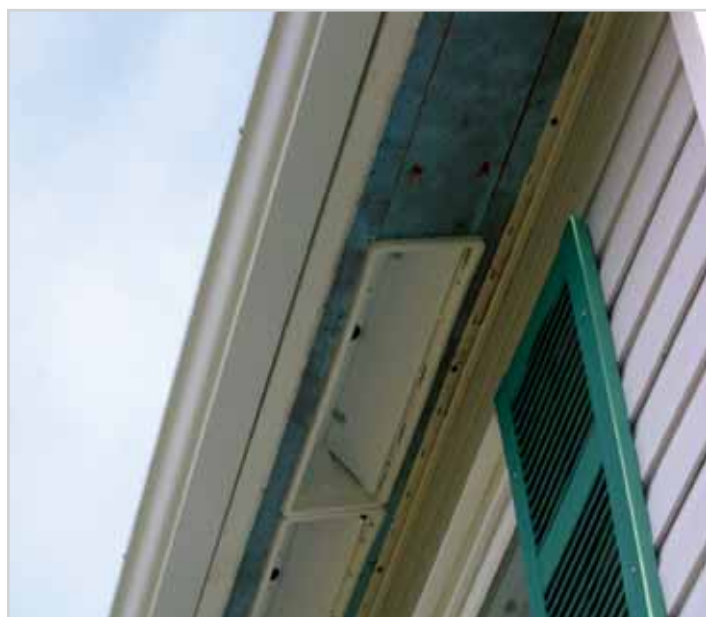
Figure 4 Aérateurs de soffite à clapet en place, en position fermée. Les premiers modèles étaient des « prototypes en vraie grandeur » fabriqués à partir des bacs à fleurs pour fenêtre dotés de clapets « Corroplast ». Ces derniers se sont avérés trop bruyants, malgré la présence de coussinets en caoutchouc mou.
