# Feedback

Numéro 3/2014 Rapports de difficultés en service de l'aviation canadienne

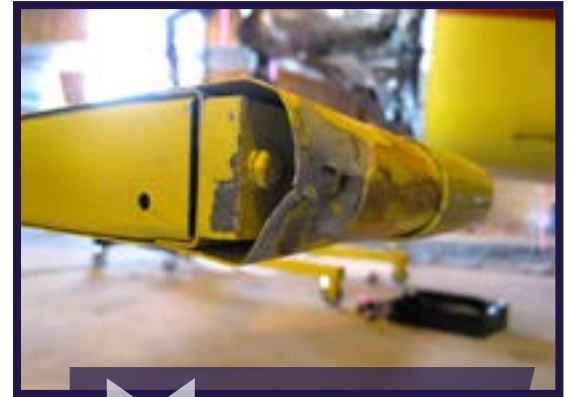
Les bords d'attaque des guignols des gouvernes de profondeur de gauche et de droite étaient déformés et recouverts d'une gaine de bords d'attaque de caoutchouc non approuvée. Le dégagement entre le stabilisateur horizontal et le guignol de la gouverne de profondeur était insuffisant. Lorsqu'on a retiré les gaines de caoutchouc non approuvées, des dommages importants au revêtement ont été trouvés. L'utilisation de gaines non approuvées fera en sorte que les gouvernes de profondeur ne respecteront pas l'équilibrage approuvée.

Guignol de la gouverne de profondeur endommagé avec une réparation non approuvée

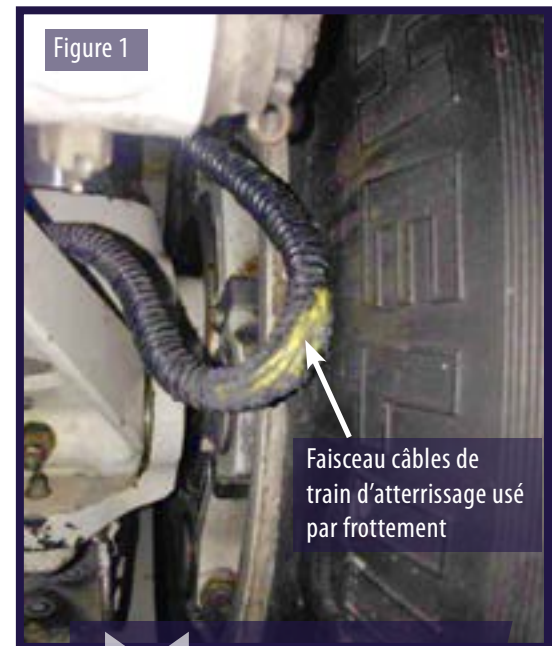
Figure 1

Une enquête de la maintenance sur le faisceau du contacteur d'interdiction de rentrée du train au sol du train d'atterrissage gauche a permis de découvrir que les attaches de câble fixant le faisceau aux compas de guidage avaient fait défaut permettant le faisceau de se déplacer dans l'ensemble des roues principales tournantes. Le faisceau était complètement usé par frottement, comme on peut le voir à la figure 1, ce qui a entraîné la défaillance du système et fait en sorte que le levier de commande du train ne pouvait pas être utilisé.

Faisceau câbles de train d'atterrissage usé par frottement

Les câbles défectueux ont été réparés conformément aux pratiques normalisées Hawker 125-800, le réenclenchement du disjoncteur et l'essai fonctionnel du train d'atterrissage ont été effectués conformément au chapitre 32 du manuel d'entretien de l'aéronef, ce qui a permis de remettre l'aéronef en bon état de service.

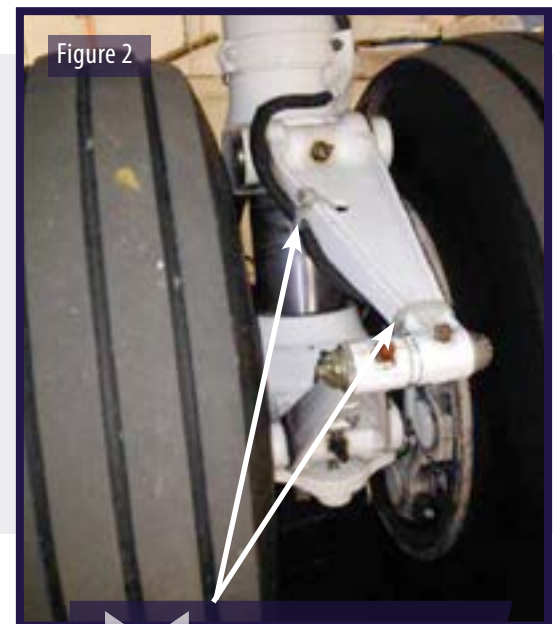
Figure 2

Soutien et acheminement corrects du faisceau de câbles

L'exploitant a également publié une note de service technique interne pour rappeler à tous les membres du personnel des opérations et de la maintenance l'importance d'un soutien et d'un acheminement corrects des faisceaux en question.

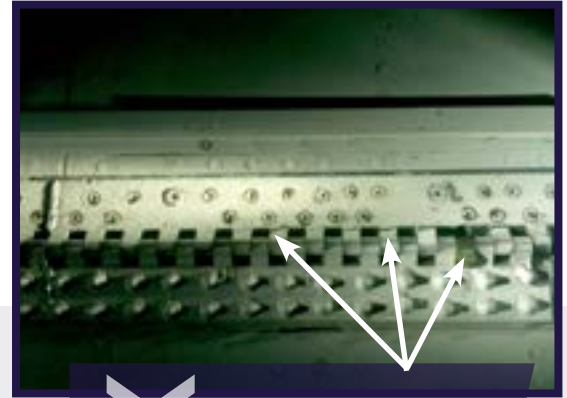
Durant une vérification extérieure de l'aéronef avant le vol, une fissure du segment arrière de la charnière de la porte de soute principale (référence fuselage 630-650) a été remarquée. L'aéronef a été mis hors service; le segment de la charnière a été remplacé avant de remettre l'aéronef en service.

Présence d'une fissure sur la charnière de porte de soute

Le bureau responsable de la Federal Aviation Authority (FAA) a mené une enquête approfondie sur la conception multisegmentée actuelle de la charnière de porte de soute, et il a conclu que le programme d'inspection de maintenance courant permet de cerner de telles défaillances et d'y remédier avant que celles-ci ne nuisent au bon fonctionnement de l'aéronef.

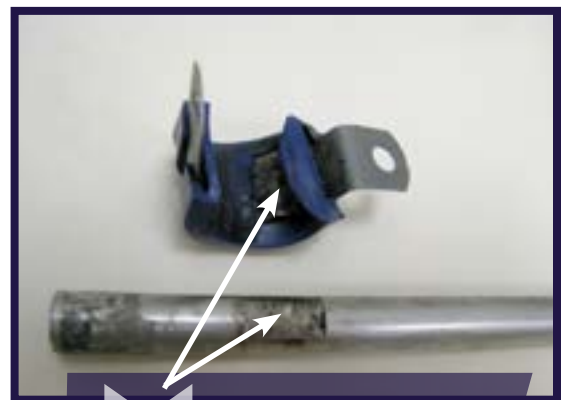
L'inspection de maintenance subséquente a permis d'établir qu'une conduite hydraulique de la rampe de distribution de pression du circuit n° 1 était usée par frottement. La conduite présentait une fuite au niveau de la bride; le manchon de caoutchouc de cette bride était complètement usé par frottement, faisant en sorte que les deux surfaces de métal sont entrées en contact l'une avec l'autre, ce qui a causé la fuite.

Conduite hydraulique usée par frottement et manchon usé de la bride

La conduite hydraulique a été remplacée, et l'entretien courant nécessaire a été réalisé pour que l'aéronef soit en bon état de service.

La fonction principale d'une bride, qui est aussi son utilisation correcte, consiste à supporter une conduite hydraulique ou une structure d'aéronef et non à replacer la conduite dans une position correcte et à imposer des tensions indues.

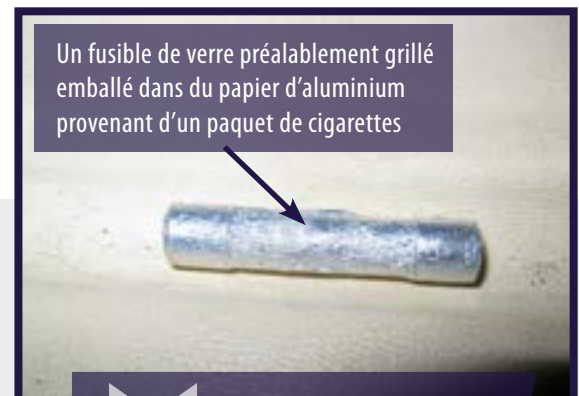
Modification non approuvée d'un fusible

Les modifications non approuvées des systèmes de protection de circuit des aéronefs peuvent entraîner des incendies en vol, de la fumée dans la cabine, des pannes électriques, des dommages aux composants et d'autres situations imprévues.

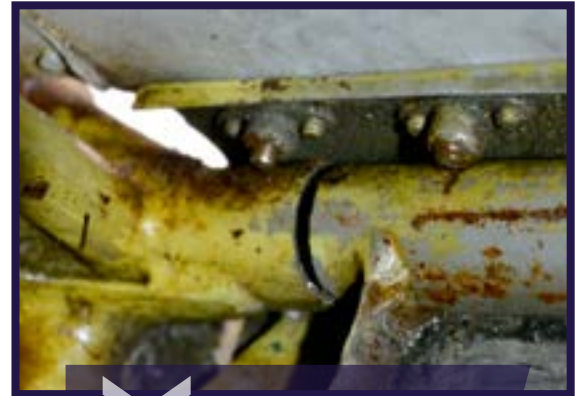
L'enquête initiale a permis de constater une fissure dans la cloison pare-feu où, après une enquête plus approfondie du personnel de maintenance, un point de fixation de la structure tubulaire verticale complètement rompue a été découvert tout juste au-dessus du montant liant le bâti-moteur au flotteur.

Défaillance de la structure tubulaire du fuselage avant

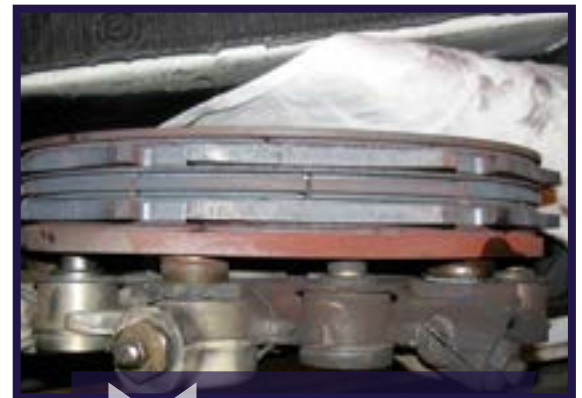
Une vérification des antécédents a relevé que les blocs freins à main gauche étaient en train d'être remplacés à un rythme trois fois plus élevé que celui des blocs freins à main droite. Le système de contrôleur de freinage a été mis à l'essai conjointement avec le système d'anti-patinage. La vanne de régulation de freinage à main gauche, de référence 53200, a été remplacée.

Bloc frein retiré en raison d'une usure excessive

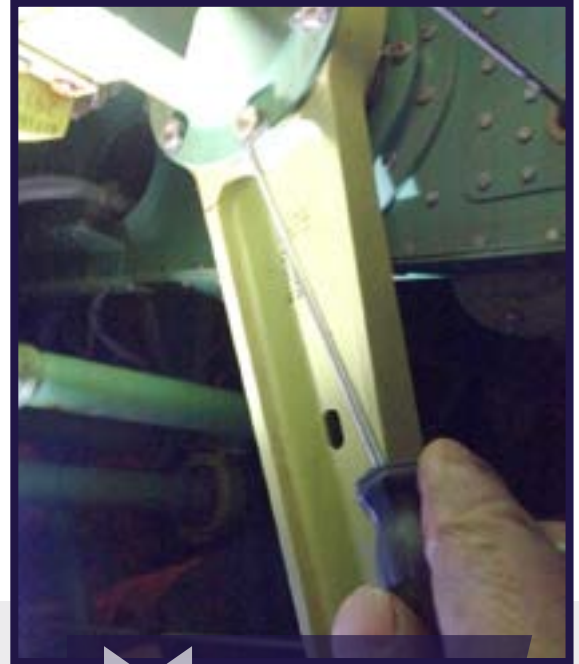
Matériel serré incorrectement qui permet aux écrous d'être desserrés.

L'exploitant a effectué une campagne d'inspection de la flotte et on a découvert un autre manche d'aéronef dans un état semblable. Transports Canada Aviation civile souhaite porter ce défaut à l'attention d'autres exploitants qui ont incorporé le BS 8-27-81. Ce BS indique aux TEA d'inspecter cette région lorsqu'ils y ont accès.

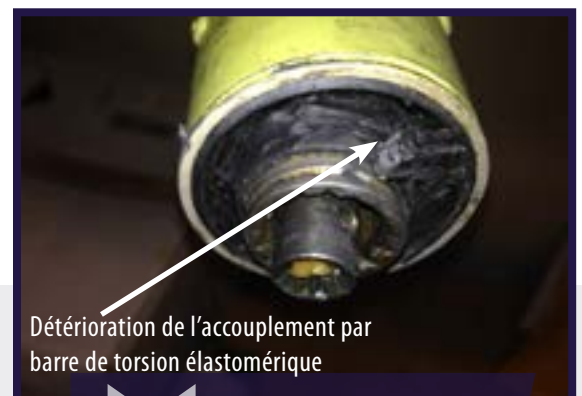
Détérioration de l'accouplement par barre de torsion élastomérique

Arbre dont le caoutchouc est détérioré à l'extrémité

L'exploitant a indiqué que la cause de la détérioration n'a pas encore été déterminée. Étant donné que cette pièce n'a pas accumulé beaucoup d'heures d'utilisation (547 heures depuis son installation), Transports Canada Aviation civile recommande que les exploitants inspectent le tube de torsion de la commande des volets lorsqu'ils y ont accès.

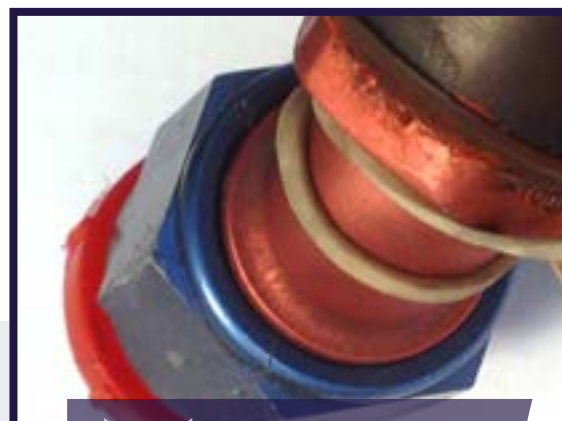
Pendant le remplacement du moteur n° 2 d'un DHC-8-300, il y a été découvert qu'un raccord était fissuré à deux endroits sur la conduite carburant principale, entre le moteur et la cloison pare-feu.

Raccord « Army-Navy » (AN) fissuré de la conduite carburant

Félicitations pour avoir trouvé cette anomalie! Même si l'on ne connaît pas la cause de ces fissures, il se peut que le raccord ait été trop serré. Pendant la maintenance, il faut toujours utiliser des clés dynamométriques et respecter les valeurs prescrites.

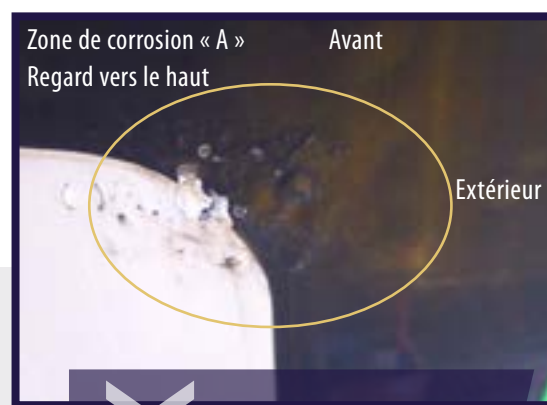
Une corrosion de niveau 3 a été remarquée sur le revêtement intradorsal de l'aile gauche à deux endroits situés entre 317.019 (axe « y » de l'aile) et 389.019 entre la lisse 12 - 16. Un schéma de réparation a été émis afin de limiter les dommages et d'installer des renforts.

Peinture boursoufflée indiquant de la corrosion

Cet aéronef est exploité dans un environnement côtier. Transports Canada, Aviation civile tient à mettre en garde les exploitants qui exercent des activités dans un environnement semblable de cette éventualité.

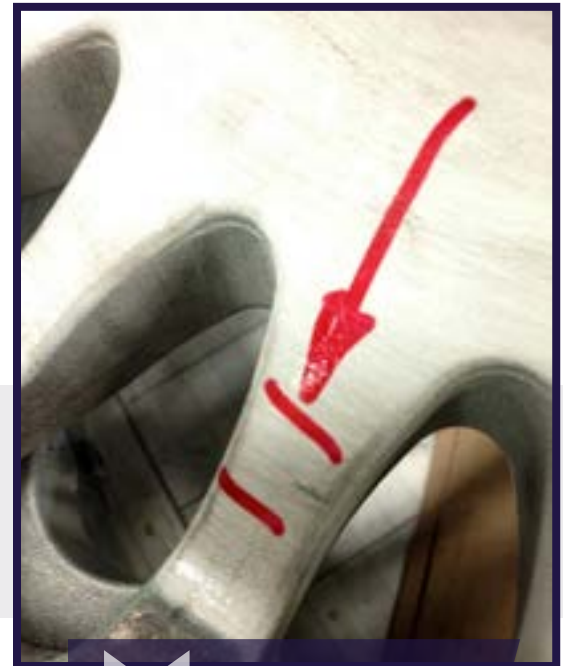
Alors que l'appareil était à l'atelier pour le remplacement d'un pneu, une fissure sur un des rayons de la demi-roue extérieure a été trouvée.

Demi-roue avec rayon fissuré

Devant le fait que cette défaillance s'est produite avant la révision prévue, Transports Canada estime qu'il est important que les autres exploitants de DHC-8-400 soient informés de cette défaillance.

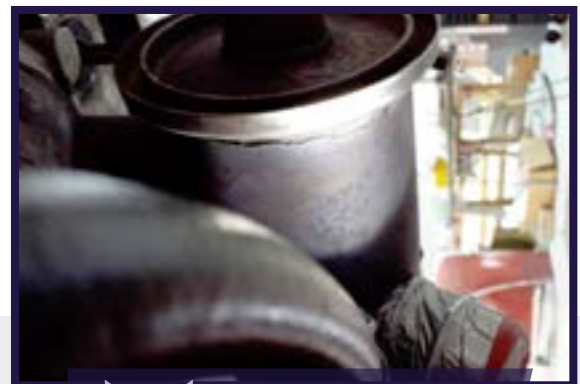
Pendant la conformité à la consigne de navigabilité (CN) CF-90-03, une fissure a été trouvée au niveau de la bride avant du silencieux. La fissure s'étend sur environ 3/4 de la circonférence, et il y a des séparations le long de la fissure. Des trainées d'échappement sont visibles dans le carénage et à l'intérieur des conduits d'air chaud. En 2008, le silencieux a été identifié à avoir trois petits trous. Le système de chauffage avait été mis hors circuit à ce moment là pour des raisons de sécurité, mais le silencieux était resté en service.

Fissure considérable dans le silencieux près de la bride

Il n'a pas de disposition dans la CN CF-90-03R2 permettant de mettre hors circuit le système de chauffage avec un silencieux défectueux dans un dispositif de chauffage de cabine d'échappement. La seule mesure admissible consiste à remplacer le silencieux ou de clouer l'aéronef au sol jusqu'à ce que la pièce puisse être remplacée. Au fil des ans, il y a eu beaucoup de décès par intoxication au monoxyde de carbone en raison de dispositifs de chauffage de cabine d'échappement défectueux. Nous avons les outils pour prévenir de tels incidents, utilisons-les!

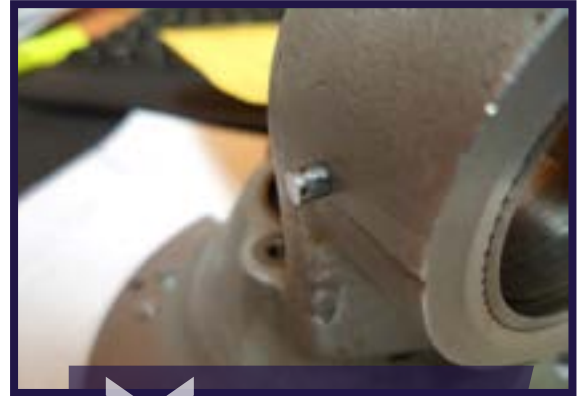
En ce qui concerne ce moteur, les manchons de garniture de coussinet du support d'entraînement accessoire châssis avant sont retenus par des axes, mais ces derniers n'étaient pas sertis comme l'exige le manuel de révision du moteur. Un des quatre axes était desserré dans son alésage. L'axe n'était pas tombé, mais il risquait certainement de le faire.

Comme il a été signalé dans le RDS 20131022008, si l'axe sort complètement de son alésage, il peut se déplacer jusque dans le circuit de lubrification et gripper l'unité de lubrification, ce qui entraînerait une panne moteur due à une absence d'huile.

Axe de retenue trouvé non serti et sortant de l'ensemble.

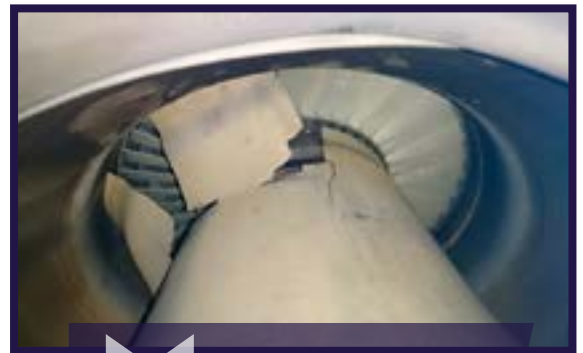
Le personnel de maintenance a remarqué un changement dans les tendances du moteur, la température inter-turbines et l'augmentation du débit carburant. Une inspection visuelle a été effectuée dans les pipes d'échappement direct. Le conduit d'échappement de la turbine dans la région du tremplin d'envol a été trouvé fissuré et ouvert. Le couvercle de palier numéro 3 était desserré et frottait contre le disque de la turbine de travail.

Conduit d'échappement endommagé causant du frottement sur le disque de la turbine

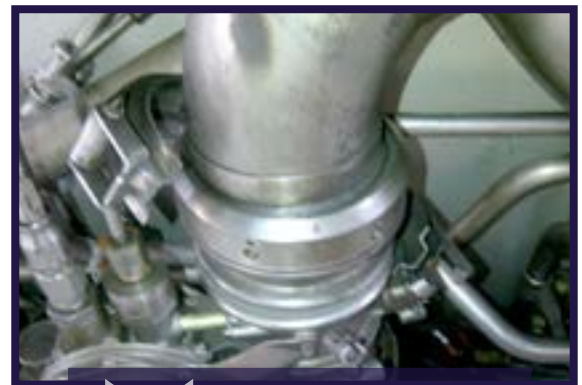
Le personnel de maintenance a inspecté le moteur et a trouvé une bride de serrage à bande V défectueuse sur la conduite de la vanne de démarrage. Il a été déterminé que cette bride de serrage défectueuse a entraîné la fuite d'air de prélèvement qui a fait en sorte que le voyant d'avertissement « vanne de démarrage ouverte » s'est allumé. La vanne de démarrage a été inspectée et son fonctionnement a été vérifié pour s'assurer qu'il n'y avait aucun dommage découlant de l'indication de vanne de démarrage ouverte.

Bride de serrage défectueuse sous la pièce de retenue du boulon en T

La bride de serrage défectueuse a été remplacée et le moteur a été inspecté pour déterminer si la fuite d'air de prélèvement avait causé des dommages. Aucun dommage n'a été constaté et l'aéronef a été remis en service.

De nombreuses pièces sont considérées « selon l'état », ce qui signifie que pourvu qu'elles respectent les conditions de leur conception initiale, elles peuvent demeurer en service. Ces pièces doivent faire l'objet d'une inspection détaillée chaque fois qu'elles sont retirées du moteur ou de la cellule.

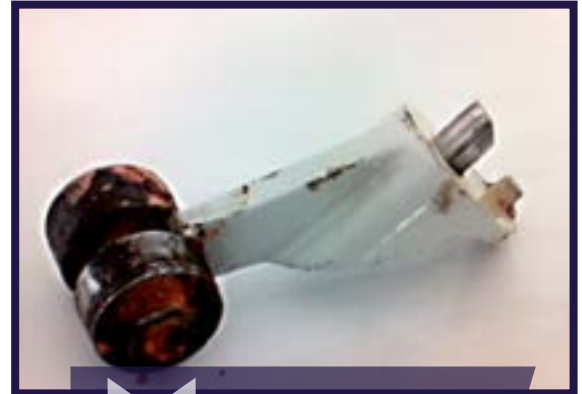
Après l'atterrissage, le personnel de maintenance a effectué une inspection et a constaté que le boulon de la masse d'équilibrage de la pale de rotor de queue s'était rompu et que la masse d'équilibrage desserrée avait heurté et endommagé la pièce coulée de la boîte de transmission de rotor de queue. Le boulon rompu a été trouvé près d'une maison et l'écrou y était toujours vissé.

Rupture du boulon de la masse d'équilibrage du rotor de queue

Cette configuration de rotor de queue fait partie d'une trousse de haute altitude installée sur l'aéronef. Les comptes rendus initiaux indiquent que le boulon de masse d'équilibrage NAS 6606D39 a peut-être subi une rupture par fatigue. Le boulon et la masse d'équilibrage seront envoyés à Bell Helicopter pour des analyses plus poussées et les résultats du rapport final seront ajoutés au rapport de difficulté en service (RDS).

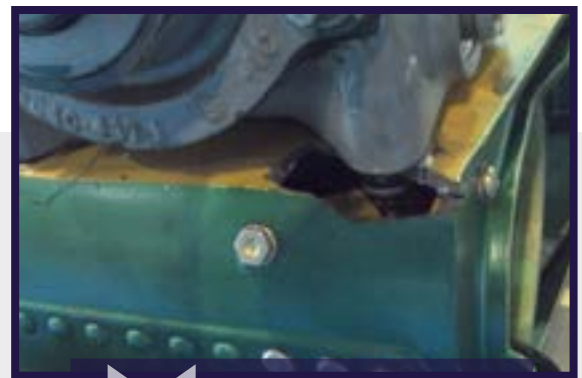
Dommages de la poutre de queue découlant de la défaillance de la masse d'équilibrage du rotor de queue

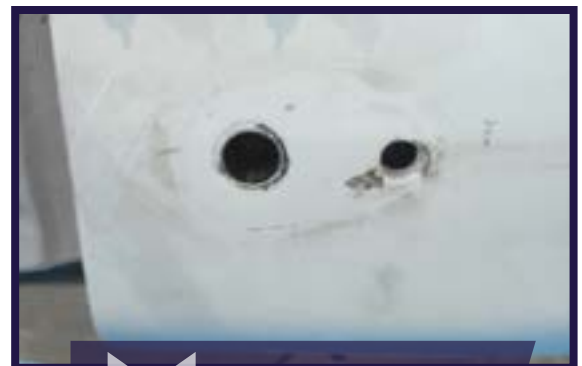
Dommages de la pale de rotor de queue

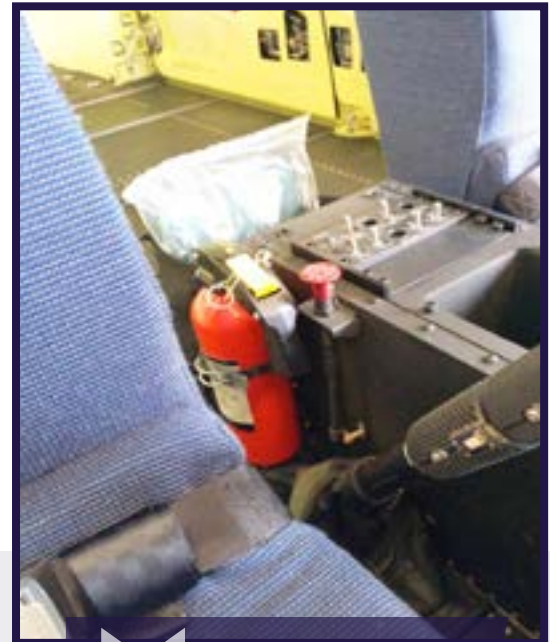
Extincteur portatif

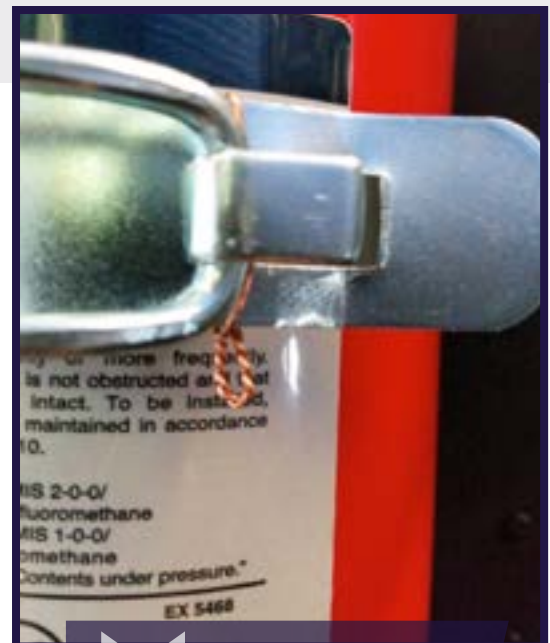
Nouveau fil témoin installé comme recommandé dans le BSA 429-14-14

Bell Helicopter a publié le bulletin de service d'alerte (BSA) 429-14-14 pour introduire l'installation d'un fil témoin en cuivre de 0,51 mm (0,020 po) de catégorie aviation sur le fermoir de l'extincteur pour réduire la probabilité qu'un incident grave se produise. Transports Canada Aviation civile recommande aux exploitants et aux techniciens d'entretien de mettre en œuvre les instructions du BSA si elles n'ont pas encore été appliquées.

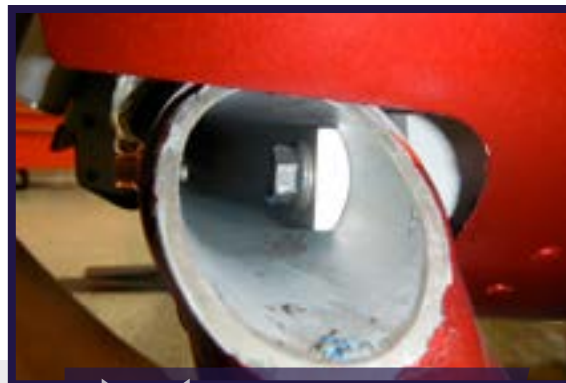
Durant la première inspection de 100 heures, le personnel de maintenance a remarqué qu'il y avait du jeu (corps de boulon visible) entre le palier à rotule monté sur la cellule et la jambe du train d'atterrissage arrière droit F239-2. Une inspection plus approfondie a nécessité de retirer le carénage de la jambe du train d'atterrissage et le couvercle de plastique collé pour accéder à l'écrou. L'écrou de réf. NAS 1291-7 a été trouvé totalement fissuré.

Vue du carénage du train d'atterrissage;  
l'écrou fissuré n'est pas visible

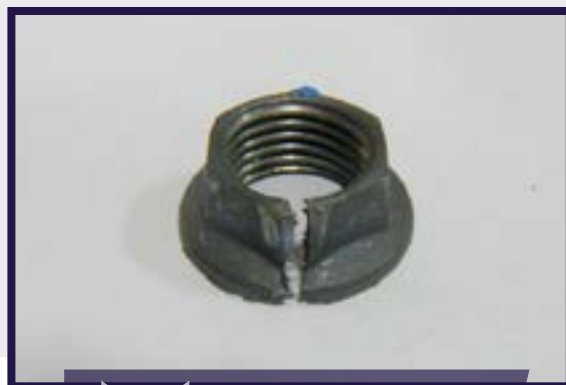
Écrou NAS 12917 fissuré

L'exploitant a indiqué que cette défektivité a été traitée dans la lettre de service R66 SL-01 de la Robinson Helicopter Company (RHC), mais cette lettre de service ne mentionne pas l'inspection des écrous de série NAS 1291 qui sont eux aussi susceptibles de se fissurer. De plus, l'écrou n'est pas visible durant une inspection régulière puisqu'il est masqué par le couvercle de plastique collé. La vérification de la tête du boulon peut donner une indication erronée de serrage en raison de la masse de l'appareil. Transports Canada Aviation civile (TCAC) a publié l'alerte à la sécurité de l'Aviation civile (ASAC) 2013-04 pour recommander à l'industrie de l'aviation d'être vigilante durant l'inspection des régions où des écrous autofreinés peuvent être installés. TCCA continue à surveiller le système de difficulté en service pour relever les défektivités qui peuvent être essentielles à la sécurité aérienne.
