PIÈCE N° 34

PIÈCE N° 35

PIÈCE N° 154

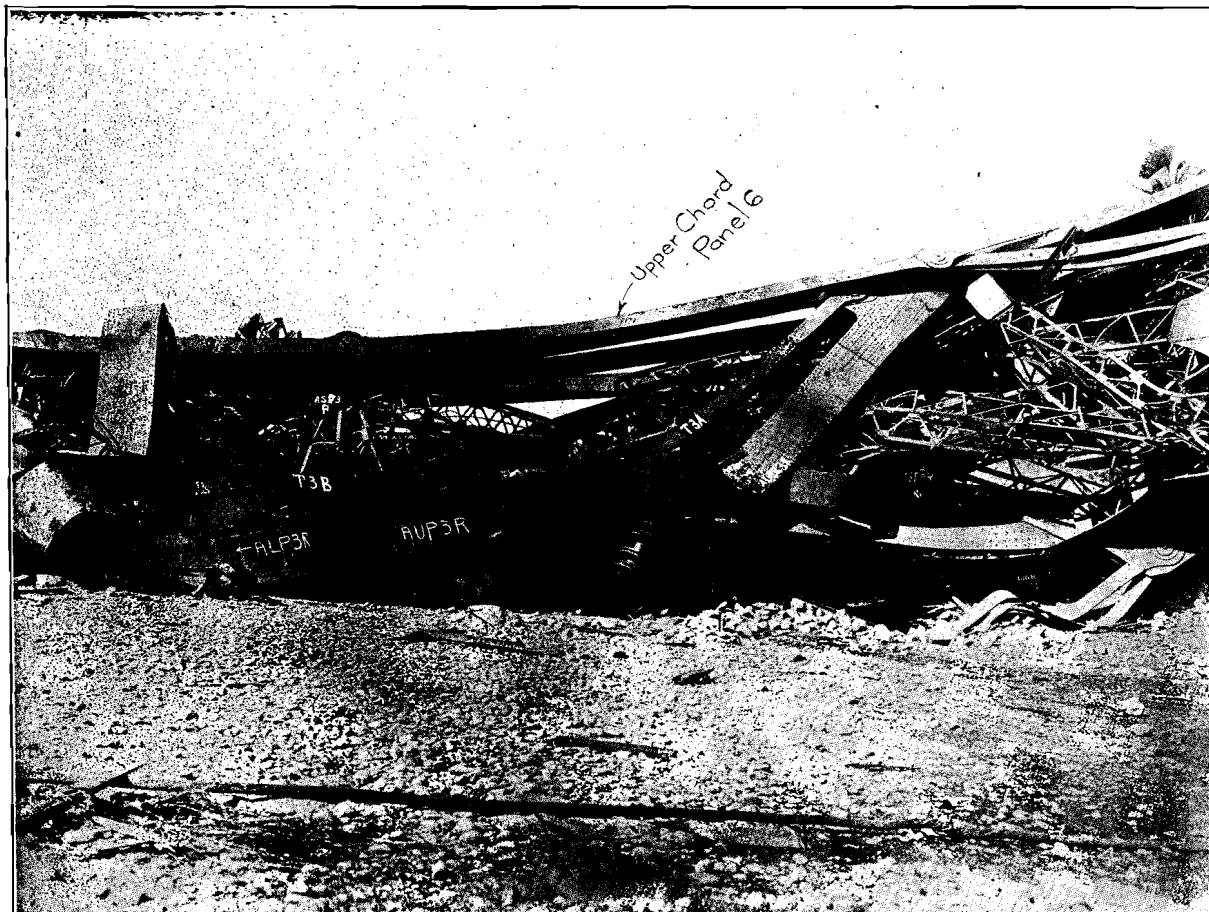
4 Même vue que la précédente, prise à une plus grande distance. Remarquer les déformations de ALP₃R.

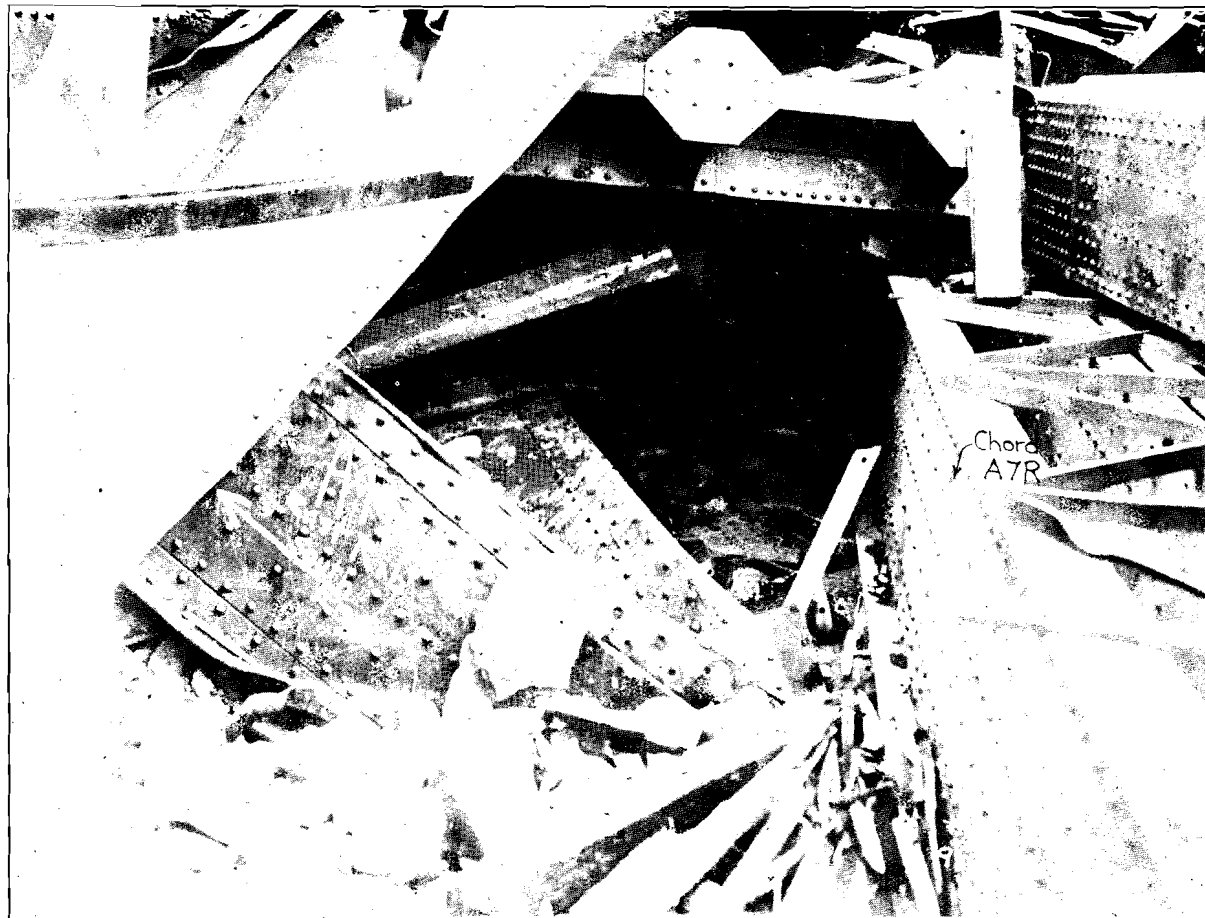
11. Vue dans la direction du nord, indiquant partie de la flexion à 180° dans l'extrémité nord (primitive) de A9R. Remarquer la position de A7R.

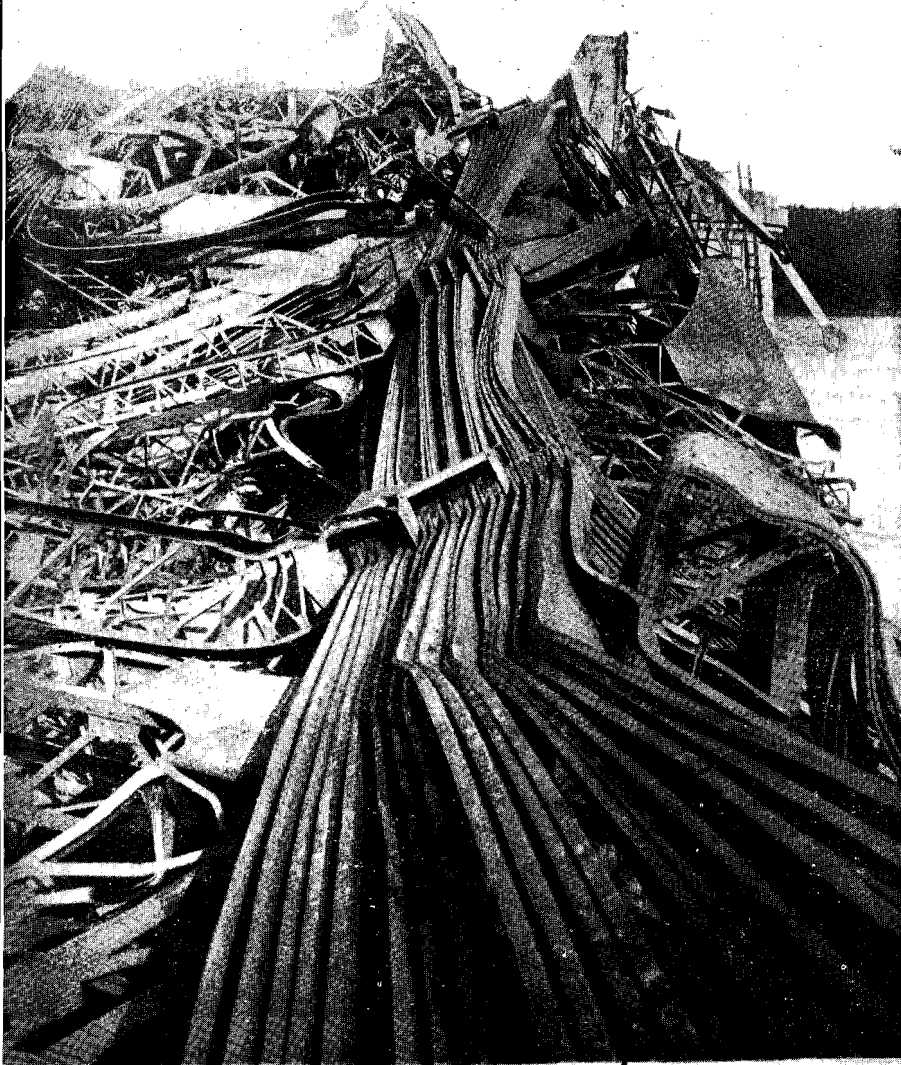
6

6. Chaîne intacte des barres-œillets de la membrure supérieure du côté de Québec, désignée sur les plans comme AdR, AcR et Afr.

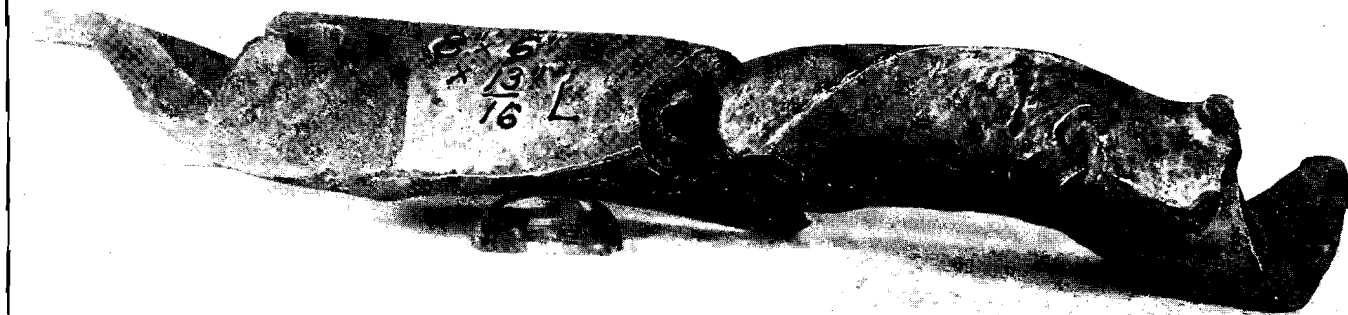
13

13. Fragment d'un fer-angle de 8" x 6" x $\frac{13}{16}$ " mis en pièces et replié sur lui-même presque à contact.

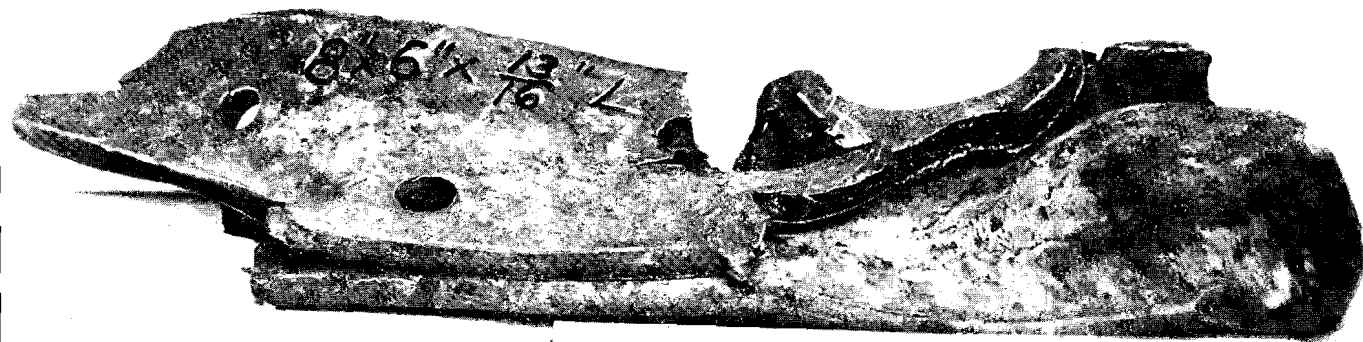
#14

14. Autre vue de la cornière figurant dans le No. 13.

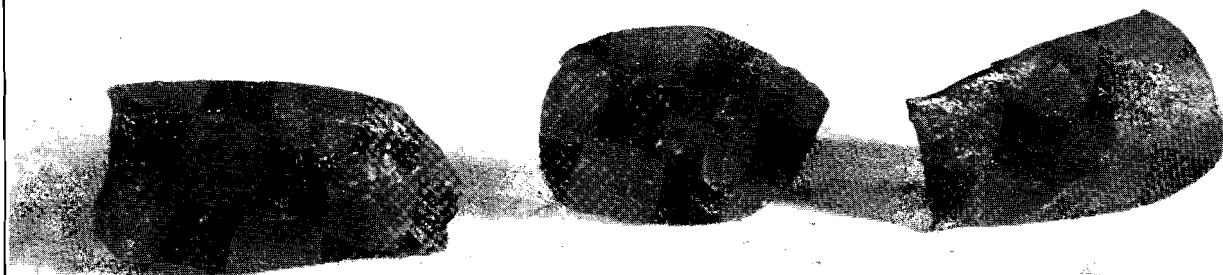
21

21. Fragments de corps de rivets ; celui du milieu ayant été déchiré aux deux bouts ; quant aux deux autres, une de leurs extrémités a été déchirée et l'autre, arrachée.
